Okkupasjonens kulturminner

Dokumentasjon og overvåking av andre verdenskrigs kulturminner ved hjelp av flyfoto

Heritage of Occupation

Mapping and Monitoring World War II Cultural Heritage Using Aerial Photography

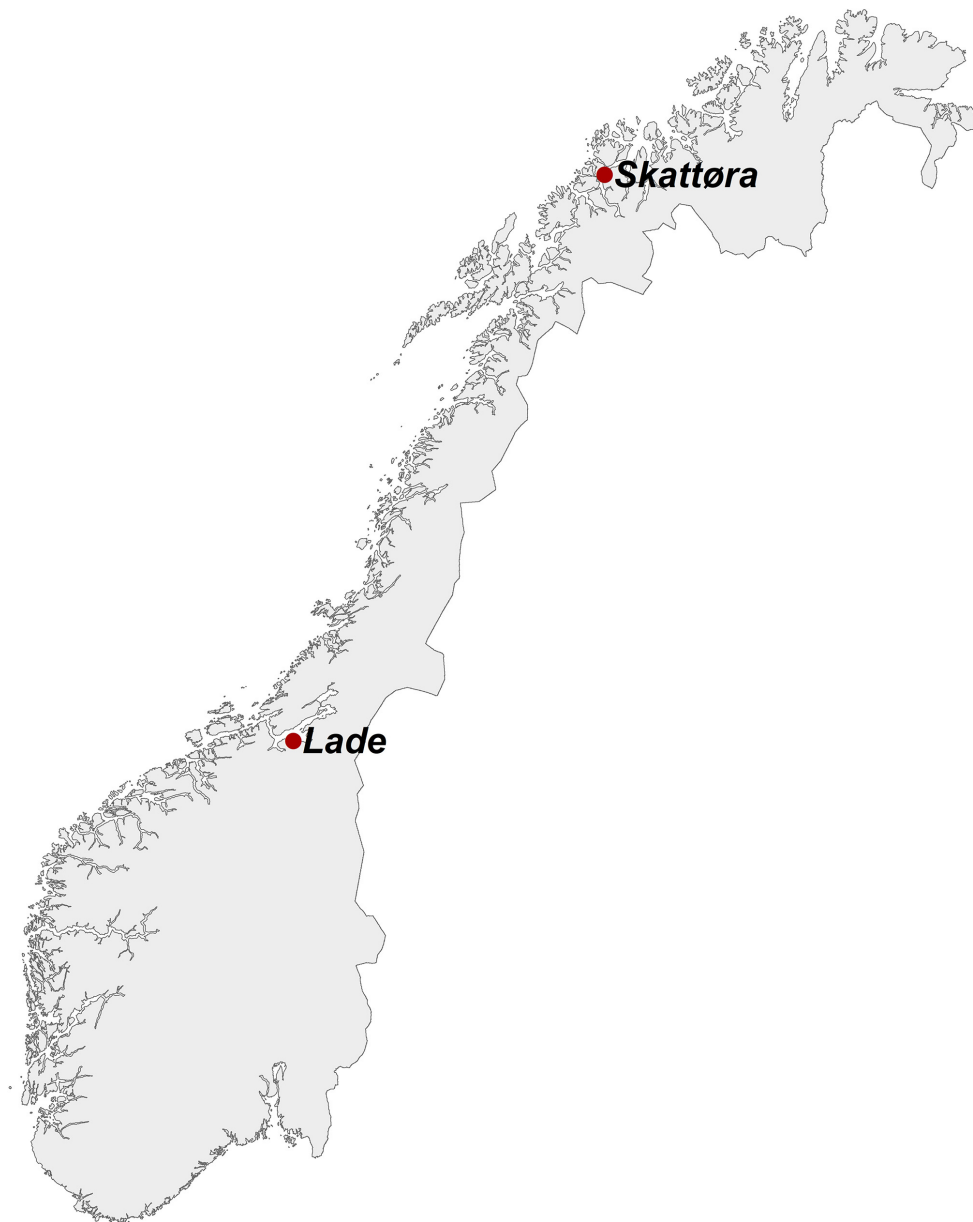
Figur 1 Lade flyplass i Trondheim og Skattøra flystasjon i Tromsø.

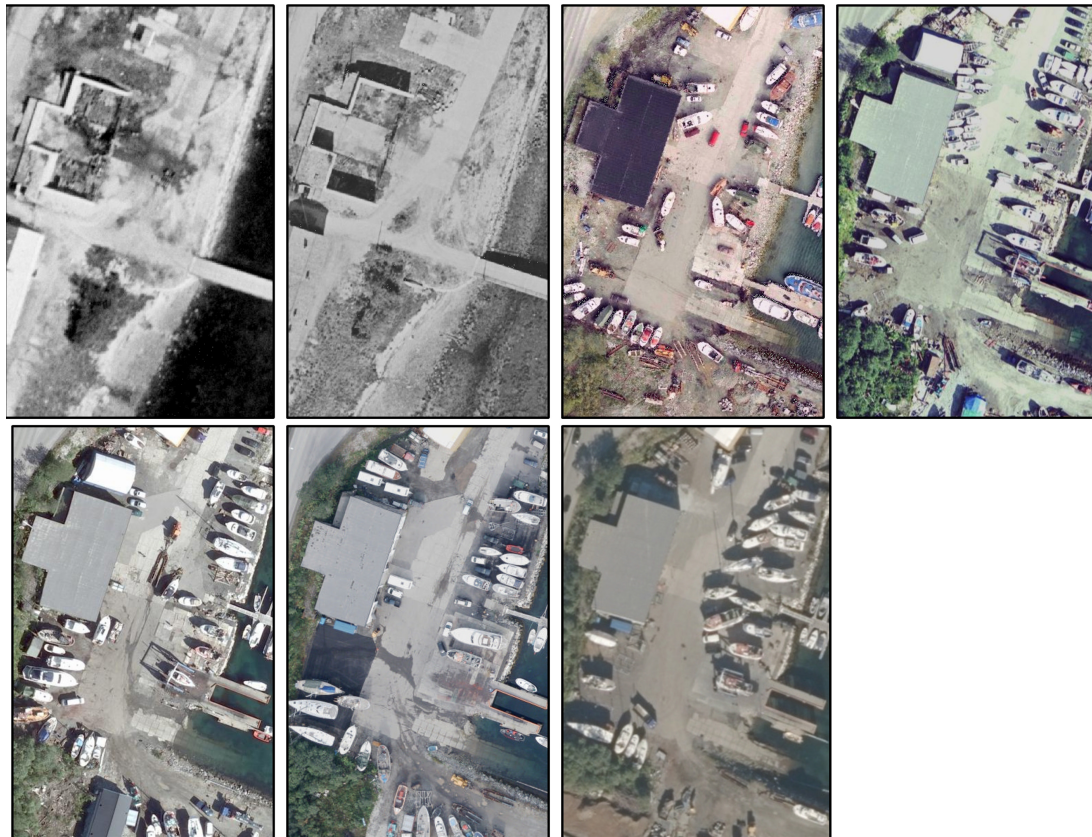
Figur 2 Utsnitt av flyfoto som viser et splintskjul på Skattøra i 1952, 1956, 1998, 2006, 2009, 2012 og 2016 (venstre mot høyre).

Flyfotoseriene fra henholdsvis 1947 for Lade og 1952 for Skattøra og relevante historiske kart er brukt som grunnlag for å identifisere og kartlegge anlegg tilknyttet den tyske okkupasjonsmakten under okkupasjonen. Påfølgende flyfotoserier er deretter brukt for å kart-

legge tilstandsendring, f.eks. tap av anlegg og strukturer. Samlet sett utgjør flyfotoseriene over Lade og Skattøra (tabell 1) to tidsserier som er grunnlaget for å kartlegge endring.
