# Jan Mayens kulturminner

## 1980-2016

Rapport ved Susan Barr

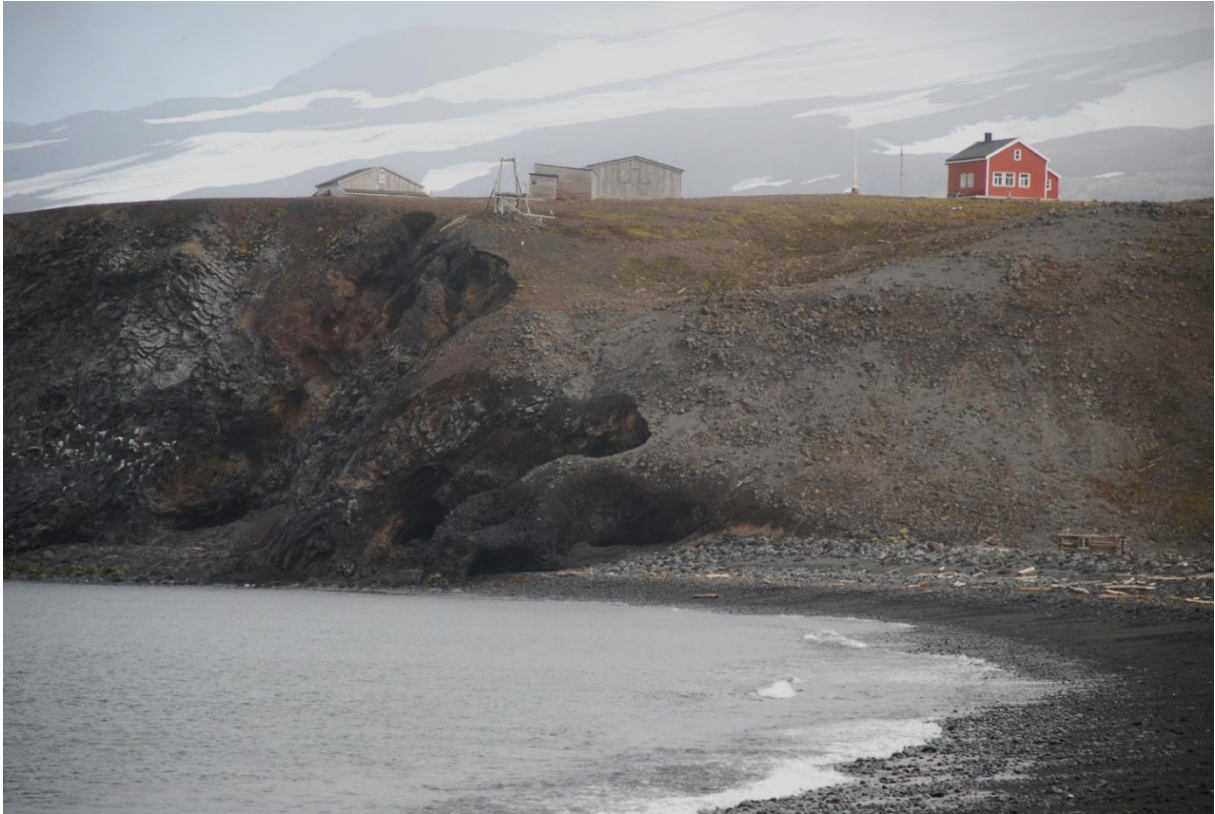
*Erosjonens innvirkning ved et fredet taubaneanlegg (2008) over og kulturminner i Maria Muschbukta (2013) under*

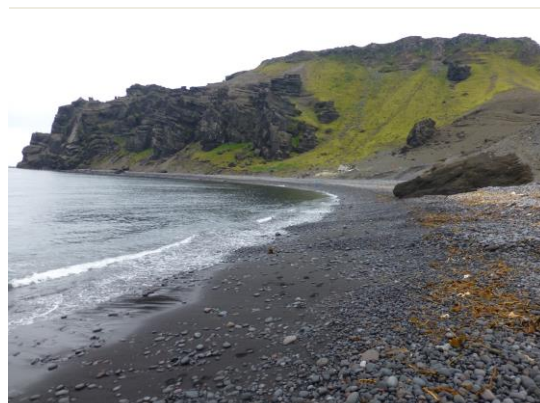
*T.h. Kvalrossbukta i 2014*

I 1980 var stranden i Kvalrossbukta betraktelig bredere enn i dag og det var tydelige rester etter anlegget i nordenden av bukta. Ettersom stranden er blitt erodert vekk har løsmasser sklidd ned fra skråningen bak og de svært få restene av konstruksjoner som fremdeles ses der (noen hvalbein og treplanker) er på vei ut. To dregger og et krittpipehode ble funnet i skråningen i tiden ca. 2006-2010. Dreggene ligger ved Puppebu og pipehodet er innlemmet i den museale samlingen i Olonkinbyen. I 2014 ble to biter av dekorert og glasert steintøy funnet liggende på overflaten, samt en bit av en krittpipestamme og tuten på en rund medisinflaske – alle fra hvalfangsttiden.

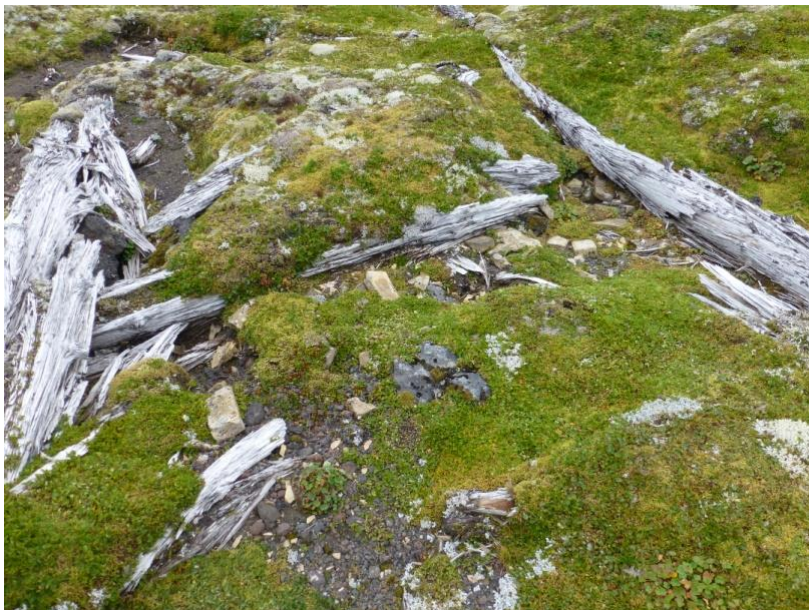
På 1980-tallet ble det sett rester av de typiske gule hollandske mursteinene i Titeltbukta og Maria Muschbukta som indikerte at det hadde vært anlegg der. Disse er stort sett borte fra bukta nå – eller eventuelt tildekket av sand og drivtømmer som vind og bølger har flyttet på. Ved nordsiden av Camp Margareth i Titeltbukta ligger gule murstein sammen med gamle hvalbein og trestokker som kan indikere en struktur fra hvalfangsttiden. Eventuelt kan en mulig struktur være sekundær – dvs at gamle materialer ble gjenbrukt senere. Gule murstein og mursteinsbiter ligger spredt i og ved ruinen av vakthytta («Hvalrossmuseet») helt i nordenden av Kvalrossbukta etter at de tidligere ble tatt fra hvalfangstanlegget til bruk i hytta.

*Gule murstein ved Camp Margareth 2014*

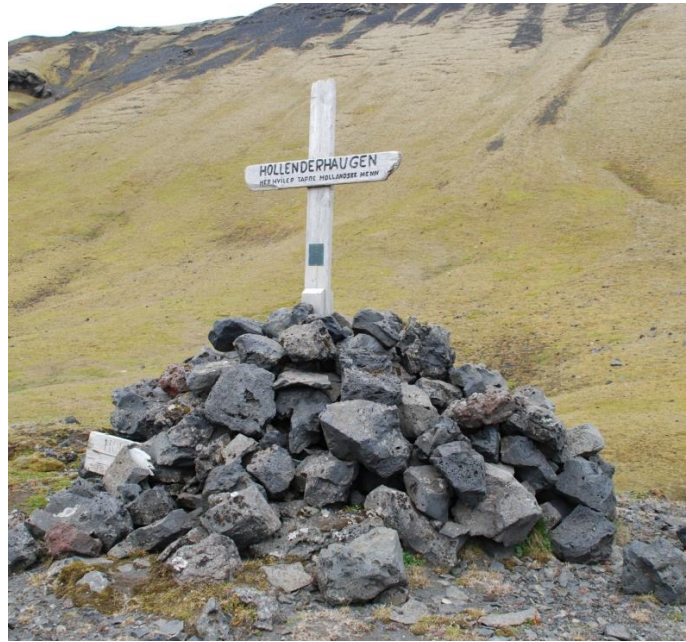
Det har vært en del hvalfangergraver i områdene der det var kokerianlegg. En rapport fra 1922<sup>2</sup> nevner graver i Engelskbukta, Kvalrossbukta, Maria Muschbukta, Krossbukta og ved Nordlaguna. Disse er ikke blitt konstatert senere. Det som er kjent i dag er gravene i Hollendarhaugen på Rekvedsletta, ved sørenden av Kvalrossbukta. En utgraving i 1931 påviste fire enkeltgraver og fire andre med minst to skjeletter i hver. Restene ble begravet i åtte nye graver og et 2 m høyt trekors ble reist på toppen av haugen. Inskripsjonen lød: *Hollenderhaugen. Her hviler tapre hollandske menn. Vertikalt sto det: Reist 18-VIII av Thor Iversen, fiskerikonsulent for Fiskeridirektoratet – Norge. S/S Sotra og S/S Veiding 1931.* I 1968 ble en av gravene igjen åpnet av to arkeologistudenter fra Tromsø Museum. Iversens kors er senere falt ned og i 2006 ble et nytt kors reist på samme sted. Restene av originalen er oppbevart i Kreml i Olonkinbyen.

*Opprinnelig kors i 1983 og nytt kors i 2007*

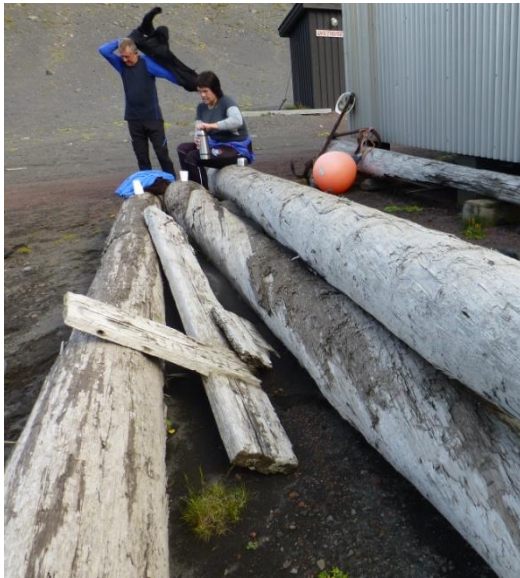
*Restene av det opprinnelige korset ved Puppebu 2014*

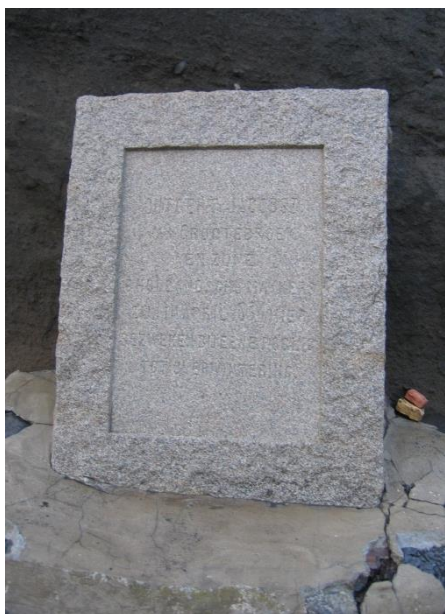
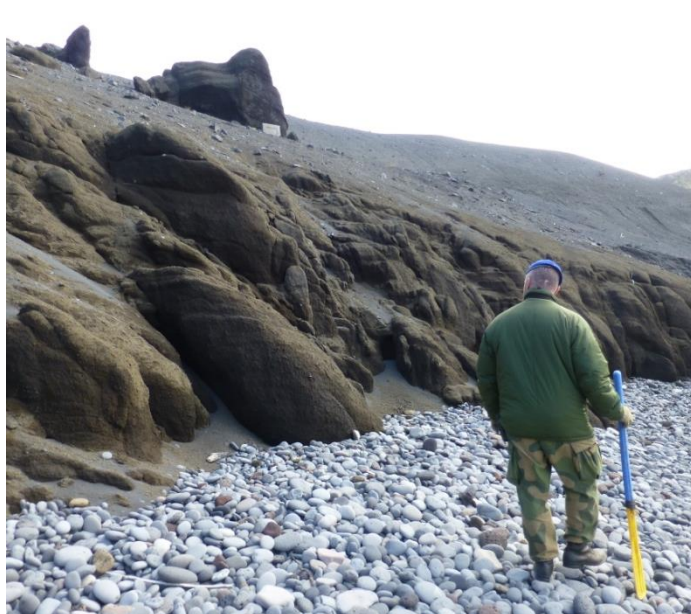
til øya. Steinen ble opprinnelig plassert 80 m fra sjøen. I 2014 sto den bare 21 m fra. Mens ekspedisjonen var på øya ble anledningen brukt til å få den 500 kg tunge steinen flyttet til sletta under Hollendarhaugen hvor den nå er trygg for den tiltagende erosjonen og er atskillig mer tilgjengelig for besøkende. I 2015 ble restaureringen av inskripsjonen ferdigstilt.

*Minnesteinen i Kvalrossbukta 2010. T.h. Dens utsatte plassering i 2014*

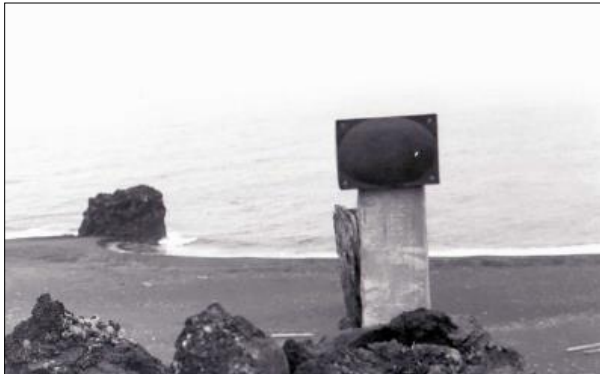
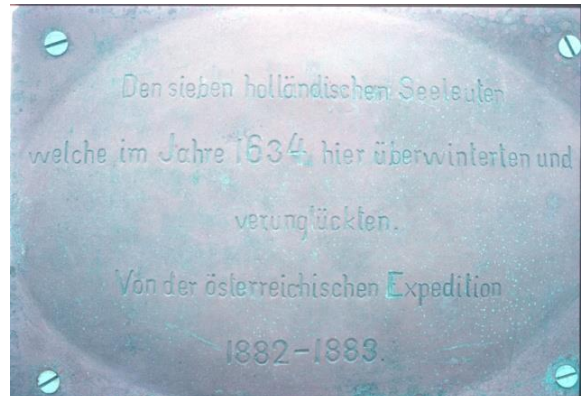
En messingplate ble satt opp ytterst på brinken ovenfor Sjuhollendarbukta av den Første Polarår-ekspedisjonen i 1883. Platen med inskripsjonen: *Die sieben holländischen Seeleuten welche im Jahre 1634 hier überwinternten und verunglückten – Von der Österreichischen*

*Expedition 1882-83* ble pusset opp av Hobbyklubben på Jan Mayen i 1981. Skiltet ble returnert til Sjuhollendarbukta.

*Minneplaten ved Sjuhollendarbukta i 1981 og 1986*

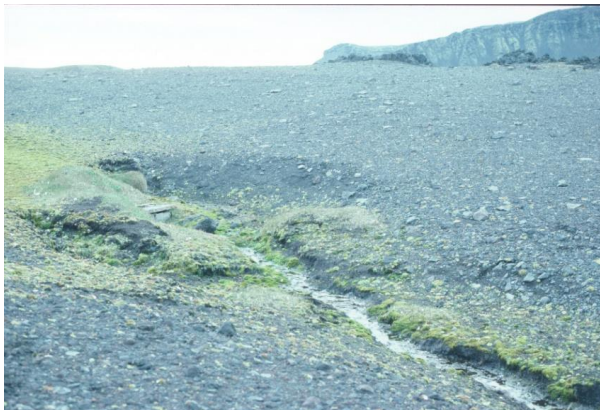
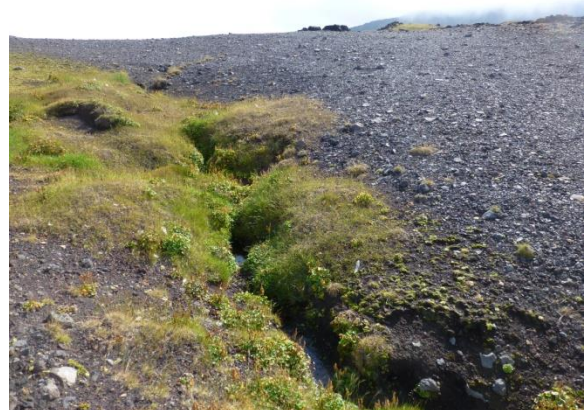
En ferskvanns ile som finnes på toppen av fjellformasjonen Kvalrossen skal ha vært brukt som vannkilde av hvalfangere på 1600-tallet. Det er kjent at den ble brukt på 1950-tallet av Norsk Polarinstitutt's kartleggingsekspedisjon. Rundt ilen var det lagt treplanker for å lette vannhenting. Noen planker kunne fremdeles ses på 1980-tallet, men de synes å være borte nå, eventuelt er de begravd under vegetasjon.

*Ilen i 1986 og 2014*

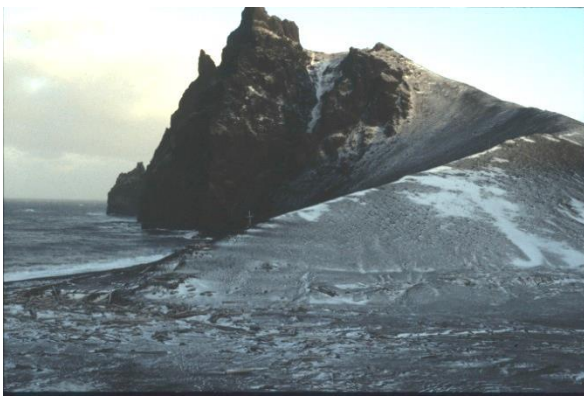
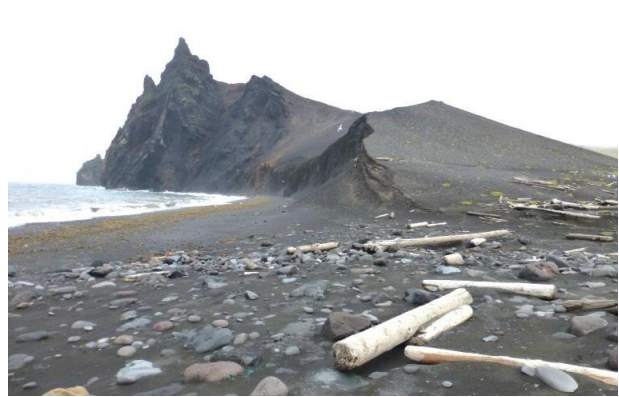
I 1980 var det bare fundamentene til Polarårstasjonen som sto igjen i skråningen ved nordenden av bukta. I årene siden er de blitt brutt mer ned, men den største forskjellen er ved vestenden – mot havet – hvor bølgeerosjon i begynnelsen av 2000-tallet har tatt bl.a. hele fundamentet til det laftede anemometerhuset.

*Østerrikeren 1985 og 2013*

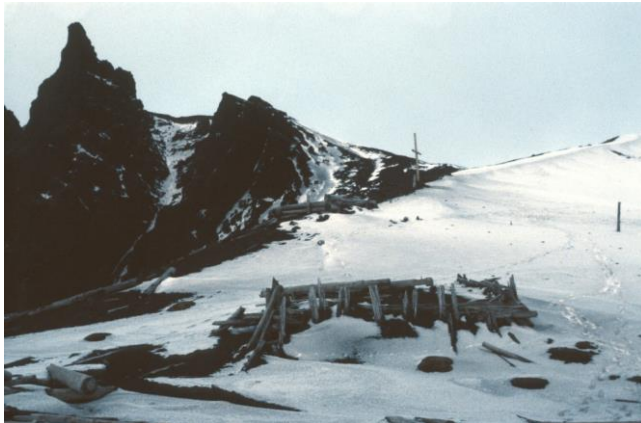
*Anemometerhuset og nytt kors på 1911-gravene i 1983*

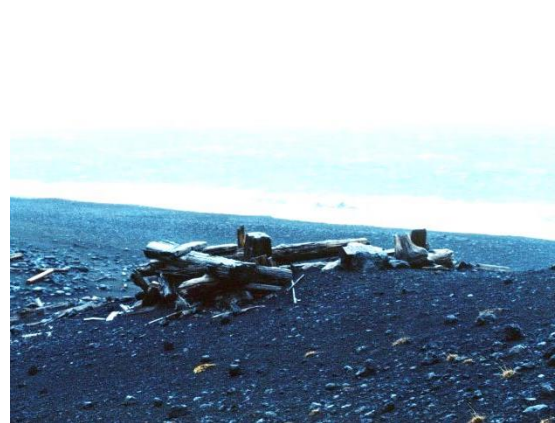
*Rester av anemometerhuset i 1980*

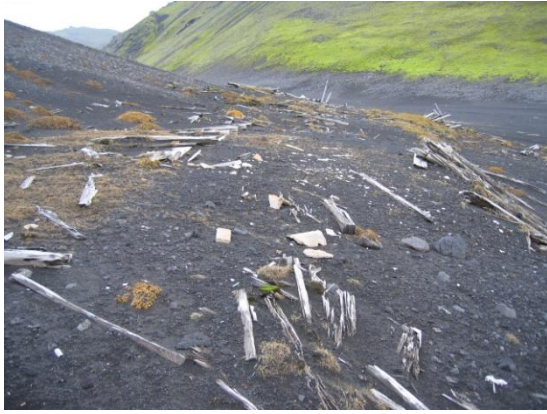
*Rester av Østerrikeren i 2010*

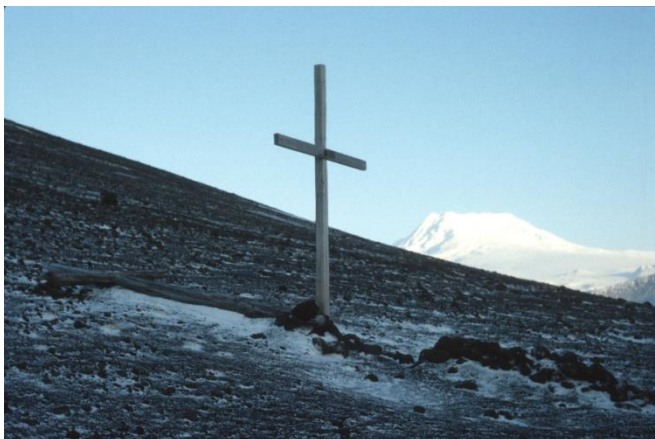
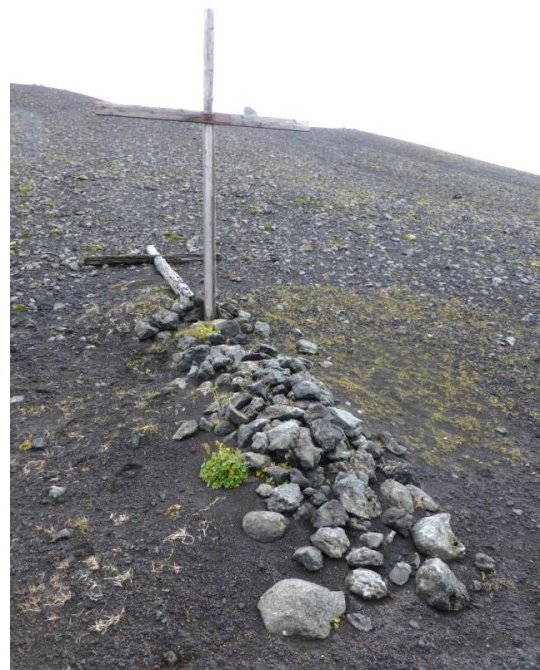
Korset på graven øst for stasjonen var opprinnelig 2,5 m høyt og med en kobberplate med inskripsjonen: *Vormeister Thomas Viscovich Matrose österreichischen Schiffes Pola. Geborn 1860 in Albona. Gestorben 15-7-1882 in Jan Mayen.* Korset var falt overende og lå på bakken i 1981. Et nytt kors ble satt opp av mannskap på øya i 1983 og dette ble forsynt med ny messingplate i 1988. Teksten var den samme bortsett fra at navnet var utvidet til *Viscovich-Sturla*, som det står i ekspedisjonsberetningen fra 1886. Et jernkors og kjetting som er utstilt i Olonkinbyen er trolig fra graven. I 2015 måtte det igjen settes opp et nytt kors, da det fra 1983 var råtnet.

*Det gamle og nye korset i 1985 og 2012*

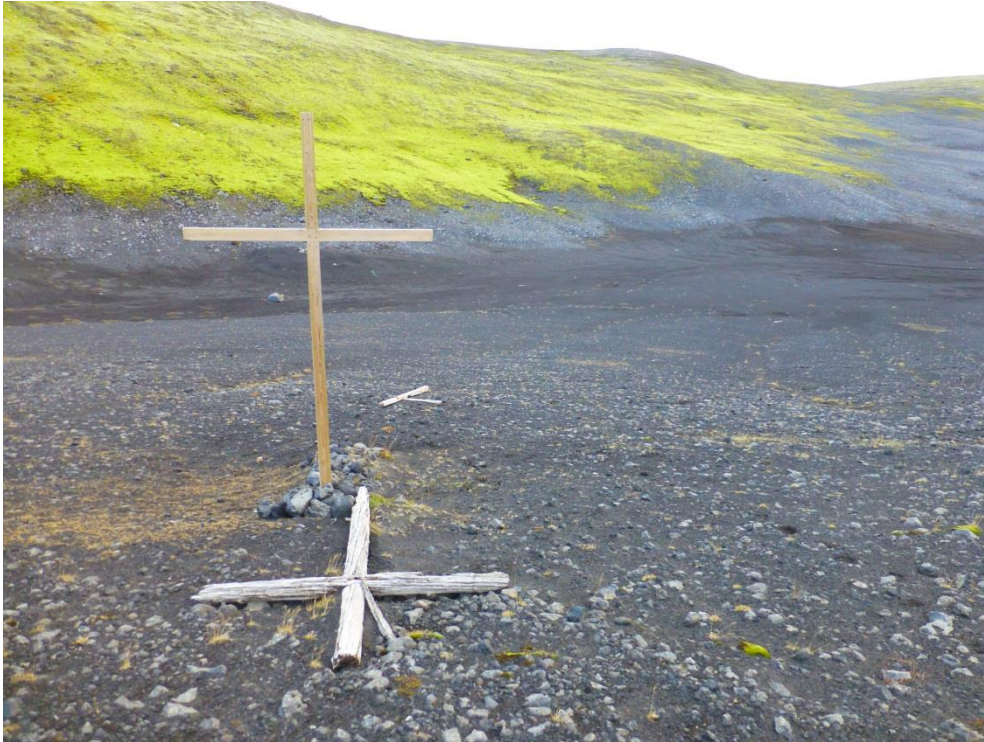
*Kors ett, tre og to i 2016*

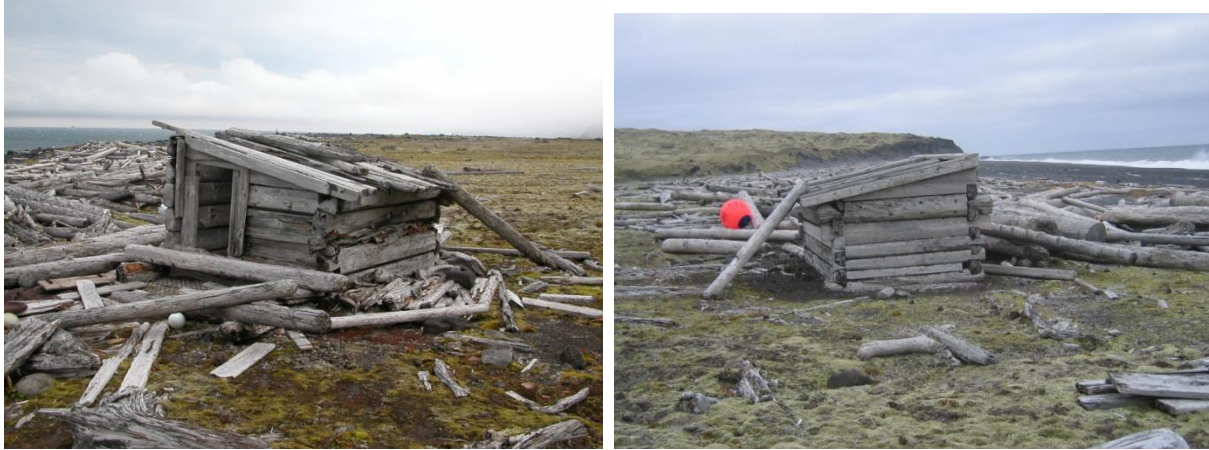
*Olsbu. T.v.: Før restaureringen (Foto: T. Haraldstad 2004). T.h.: Etter restaureringen. (Foto: Susan Barr 2006).*

Det første fangsthytterestaureringsprosjektet som Riksantikvaren bevilget midler til var planlagt å finne sted sommeren 2003. Olsbu i Tømmerbukta ble valgt fordi besetningsmedlemmer på stasjonen på Jan Mayen hadde fortalt at den sang på siste vers. De regnet faktisk med at forfallet var gått så langt at det bare var å gi opp hytta. Disse fangsthyttene har imidlertid en del fordeler i forhold til mange andre bygninger: De er svært enkle og ble bygget i sin tid av drivtømmer og drivvedstokker som lå i fjæra i nærheten. Det betyr at dersom råtne stokker eller borddeler må skiftes ut, så vil erstatningsmaterialene være så autentiske som mulig. Når håndverkerne i tillegg kopierer de originale byggingsmetodene og bruker tidsriktige spiker og beslag, skal det mye til før en slik hytte må gis helt opp som autentisk objekt.

Den nyrestaurerte Olsbu kunne ha lidd en trist skjebne. Etter å ha stått i mange år og så blitt restaurert til fordums prakt, kom en uvanlig stor storm den påfølgende vinter og slengte svære tømmerstokker fra stranden og helt inntil hytteveggen. Noen centimeter til og hytta kunne ha blitt knust. Heldigvis står den og avtalen er at den skal brukes og vedlikeholdes av turfolk fra stasjonen. I 2007 ble en ovn montert igjen på grua av Svein Ove Flaten etter avtale med Riksantikvaren, for å gjøre hytta mer brukbar og slik at fuktighet kan tørkes ut en gang i blant.

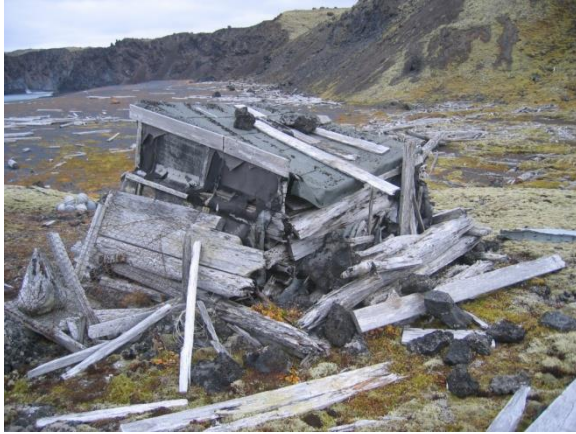
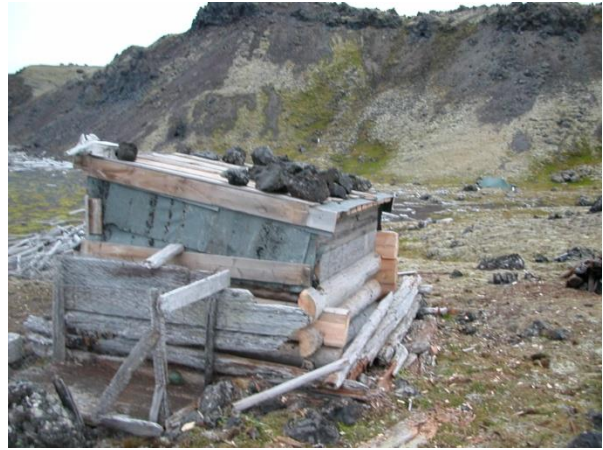
medhjelper. Hytta ble oppkalt etter Fritz' kone Margareth Johanne Dalsbø. Den var laftet nederst og med liggende bordkledning øverst og målte innvendig 1,93 x 1,98 m. Under pulttaket var høyden 1,24 – 1,57 m.

*Camp Margareth. T.v.: Før restaurering. (Foto: Susan Barr 2006). T.h.: Etter restaurering. (Foto: T. Haraldstad 2007)*

Igjen var det slik at hytta syntes å ha forfalt for mye til at den kunne restaureres. I 2006 ordnet Svein Ove Flaten fra Forsvarets stasjon en støtteanordning ved bakveggen for at ikke hele veggen og taket skulle ramle ned i løpet av vinteren. Men igjen lå det nok tømmer i bukta til at hytta kunne restaureres med autentiske materialer og metoder. På samme vis som med Olsbu ble hytta forsiktig demontert og råtne stokker og bord eller deler av slike ble erstattet før alt ble satt sammen igjen. Alle stukkene ble håndkløvd med øks og kiler som før. På grunn av transportsituasjonen var det ikke flere enn 5-6 dager (døgn) som kunne brukes før håndverkerne måtte gå tilbake til stasjonen. Det ble brukt 102 arbeidstimer, som regnes ut til et gjennomsnitt av veldig lange dager.

Under restaureringen ble det avdekket et større gulv under hyttegulvet, dvs et gulv som kan ha tilhørt en tidligere, litt større hytte. Det har imidlertid ikke vært mulig å spore opp informasjon om en slik hytte. I februar 2008 monterte Svein Ove Flaten ovenn i hytta slik at også Camp Margareth på nytt blir et brukt turmål og derved blir vedlikeholdt. I 2014 røk hengslene på døren og nye bør lages.

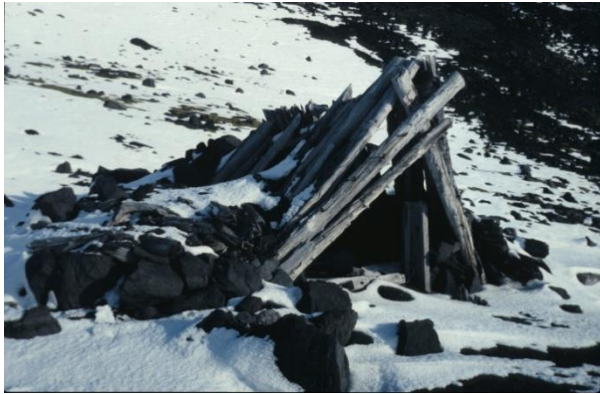
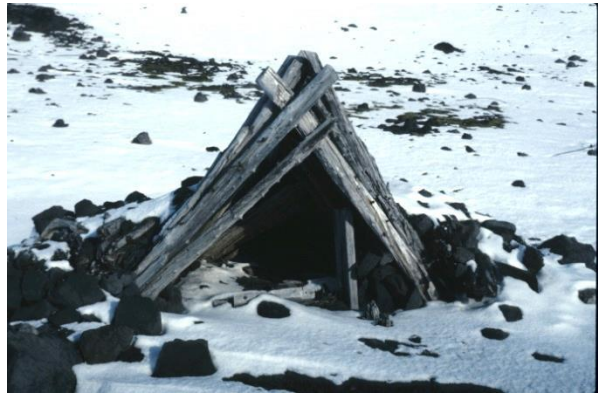
Polarårstasjonen Østerrikeren som hovedbase, men bygde i tillegg flere bistasjoner rundt omkring på øya. Det er bare Andersenhytta som står igjen i dag. Den har en helt spesiell konstruksjon: To rekker med drivtømmer reist på høykant mot en mønestokk. Bakenden står inntil skråningen og det er ingen spor etter dør eller vegg på fremsiden. En stein- og jordvoll støtter stokkene nederst.

*Andersenhytta i 1983*

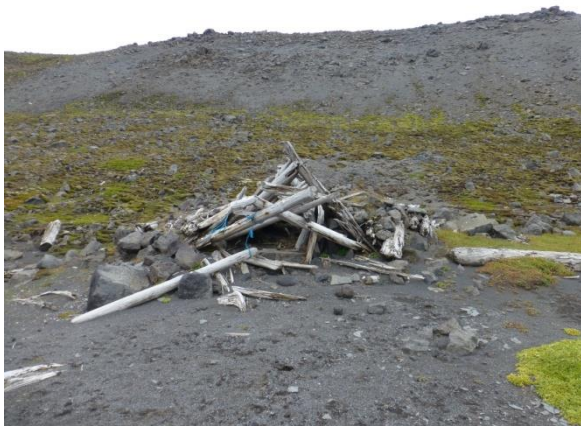
*Andersenhytta i 2016*

I 2007 fikk Susan Barr fra Riksantikvaren, sammen med konserveringshåndverkerne Yngvar Wennevold og Torgeir Haraldsen, inspisert Andersenhytta for å planlegge en eventuell restaurering i 2008. Det viste seg å være mye vanskeligere enn prosjektene Olsbu og Camp Margareth. Alle veggstokkene var svært morkne og var i ferd med å sige forover. Denne prosessen hadde pågått i mange år allerede, men det så ut som om det ville være nødvendig å bytte ut alle stokkene dersom noe som helst bevaringsarbeid skulle gjøres. Det syntes også klart at stein- og jordvullen rundt hytta opprinnelig hadde vært taktekingen – dvs at stokkene hadde vært kledd med steinheller som muligens ganske tidlig hadde sklidd nedover. Konklusjonen ble at en ”restaurering” faktisk ville innebære å ta konstruksjonen helt ned og

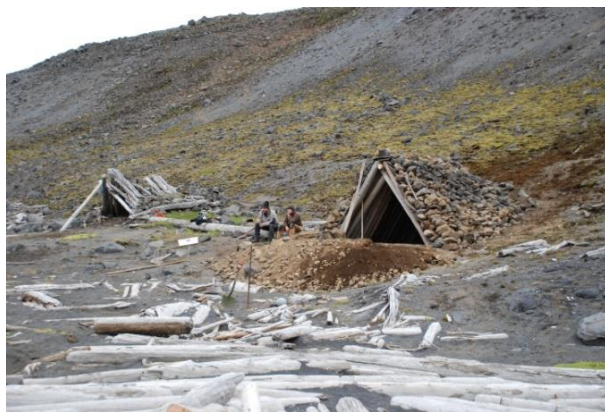
*Rekonstruksjonen Susabu i 2008. Andersenhytta t.v.*

Den ferdige rekonstruksjonen, som fikk navnet Susabu, virker langt større enn originalen. Dette er fordi en forsiktig utgraving av tre små sjakter inne i Andersenhytta viste at det i årenes løp var blåst inn 60 cm med sand. Hva gjelder taktekingen, mener vi at hellene opprinnelig var støttet lagvis av tverrgående stokker og at små hull ble tettet med jord. Til slutt over hellene ble det lagt på stein for at vinden ikke skulle slite hellene av. De endelige dimensjonene på Susabu på 2,80 x 3,05 m og takhøyde 2,20 m innvendig og 2,45 m utvendig mener vi er så nært originalen som det er mulig å komme. Frontenden, mot Nordlaguna, ble stående åpen, da vi ikke hadde dokumentasjon på hvordan den opprinnelig kunne ha vært dekket. Det er mulig at det bare ble hengt en presenning over. En struktur med to stokker foran inngangen var vanskelig å tolke. Mangel på noe som kunne kalles ”kulturlag” i Andersenhytta kan tyde på at den egentlig ble veldig lite brukt i fangsttiden. Det er imidlertid kjent at det ble brukt av den norske garnisonen på Jan Mayen til tilfeldig lagring under krigen og litt etterpå.

I juli 2008 dro Barr, Wennevold og Haraldstad tilbake til Jan Mayen for det som var planlagt å være et tre-ukers opphold. Dette ville gi god tid til å løse konstruksjonsgåten og sanke høvelige materialer. Igjen spilte logistikken oss et puss og returen ble fremskyndet med vel en uke. Uten assistansen med stein- og hellebæring fra en velvillig gjeng fra stasjonen, hadde vi ikke kommet i mål, for dette var et svært tungt arbeid, hvor håndverkerne måtte lete opp og bære store stokker fra en lang strandstrekning, samtidig som høvelige heller måtte letes opp i hele skråningens lengde og bæres frem til nytomten. I tillegg måtte tomten graves ut for hånd for å lage et flatt område helt inntil skråningen og en tørrmur bygges som bakvegg, slik vi kunne se det hadde vært i Andersenhytta.

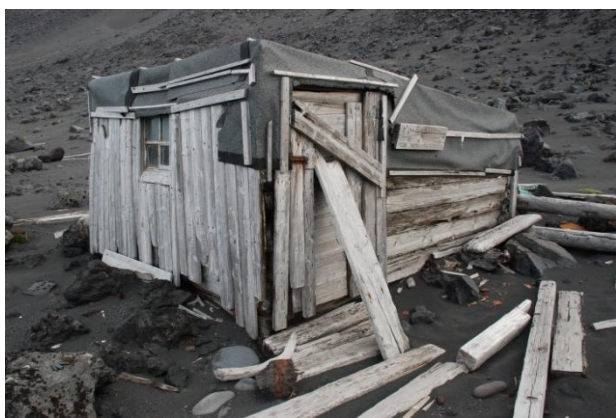
Polheimen. Før restaurering 2008

Hytta er bygget av grov ”boks”, både 7”x7” og 5”x7”, med mose til tetting mellom stokkene. Hjørnene var sammenføyd på halvved med spiker i ”knutene” og forsterket utvendig med opprettstående bord. Vindusveggen mot sjøen var kledd med bord av litt tilfeldig lengde. Utvendige mål er 2,94 x 3,53 m, med takhøyde 1,46 bak og 1,78 m foran. Taket og et stykke ned på veggene hadde vært kledd med papp, men vinden hadde flerret av denne på halve taket, og en god del råte hadde utviklet seg i taket og i vegger og gulv rett under.

Stokker og bord til vegger og tak ble funnet på stranden og hogd til og mose ble sanket til tetting. Takpapp og tynne bord (20 mm) til gulvet ble tatt med fra Forsvarets stasjon – kjørt så langt det er adgang til det og båret resten av veien. Riksantikvaren bevilget kr 10 000 til en ovn som skulle settes inn og gjøre Polheimen mer attraktivt som turmål, samt å gi anledning til uttørking innimellom. I 2015 var ovnen fremdeles ikke montert, med begrunnelse at hytta igjen var så fuktig at en mente at det måtte større arbeid til. Bl.a. ble det sagt at gulvet må skiftes ut og lekkasje i taket må stoppes på nytt. Ovnene ble montert i 2016, men hytta er fremdeles svært fuktig med tiltagende råte.

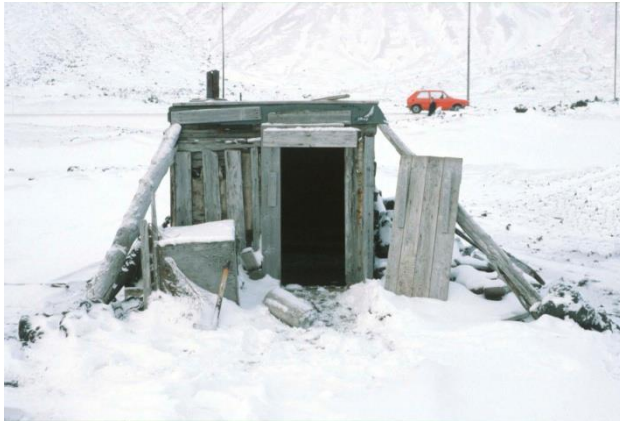
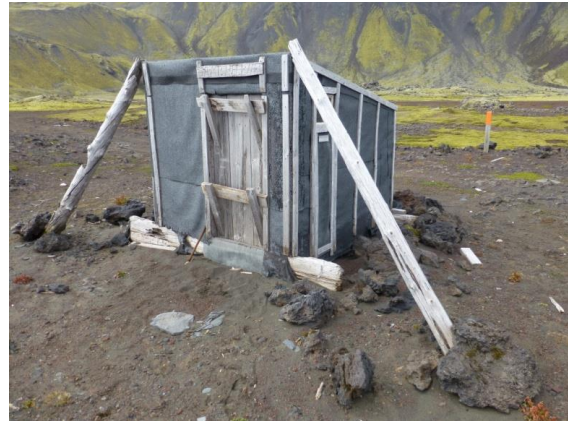
brukes som turmål heller enn Camp Helene og i den gamle hytta blåser det ofte inn sand som samler fuktighet og leder videre til råteproblemer.

*Camp Helene 1982 og 2013*

Råten hadde begynt å ta overhånd, så i 2009 måtte nesten hele veggen mot Olonkinbyen erstattes med materialer fra fjæra. Hele gulvet og nesten hele veggen mot Beerenberg ble også skiftet ut. Det var lite lafting i hytta, så det passet at 2" plank kunne finnes på stranden og dette ble kappet til og spikret opp igjen. Vinduet ble restaurert. Det var bare litt papp igjen etter arbeidet på Polheimen, så ny papp ble lagt kun på taket. Det ville være en stor fordel om Camp Helene kunne brukes av og til og holdes fri innvendig for fuktig sand. Det ville i tillegg være en stor fordel om hytta ble hevet, da den står i smeltevann om våren. Det er planer om heving av hytta og innsetting av ovn høsten 2016.

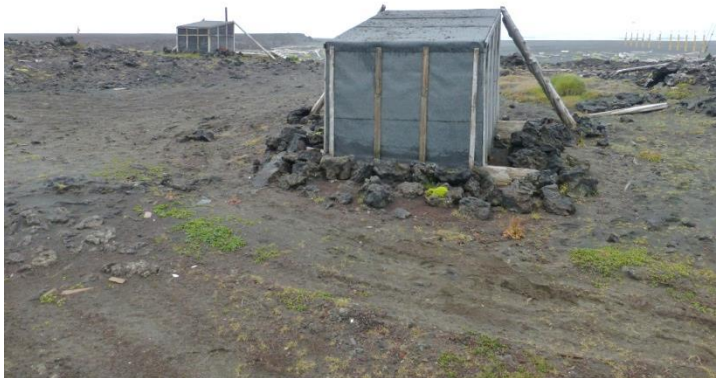
*Camp Helene foran og Nikkebu bak i 2014*

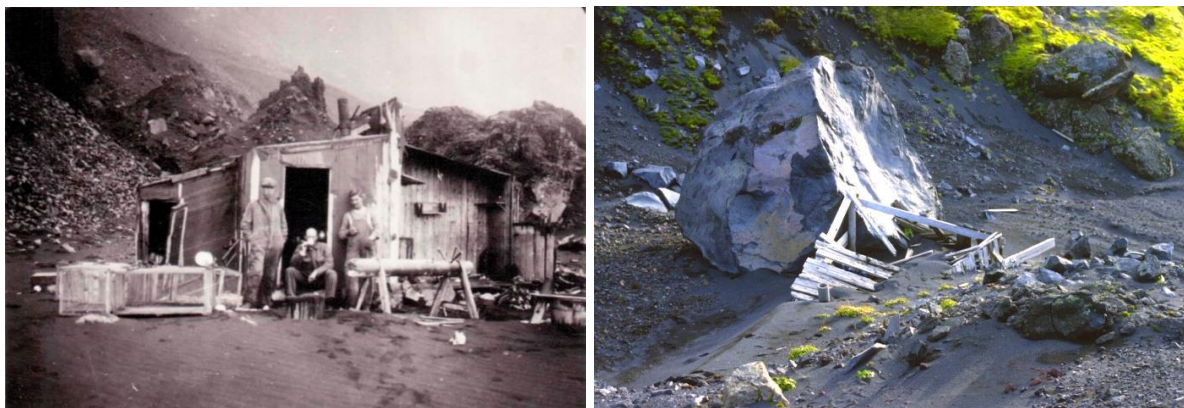
*Hageruphytta 1930 og restene 1991*

Hageruphytta sto på Kokssletta på nordsiden av Beerenberg. Den ble bygd i 1924 350 m øst for Krossbukta og tett inntil den bratte fjellsiden. Materialene var bord trukket med tjære-papp. I 1944 skal den ha vært i noenlunde brukbar stand, til tross for noen ødeleggelser fra ras eller storm vinteren 1929-30. I 1973 og 1985 ble det konstatert bare en plankehaug igjen. I 1991 var det mulig å tolke noen plankerester som de siste restene av hytta.

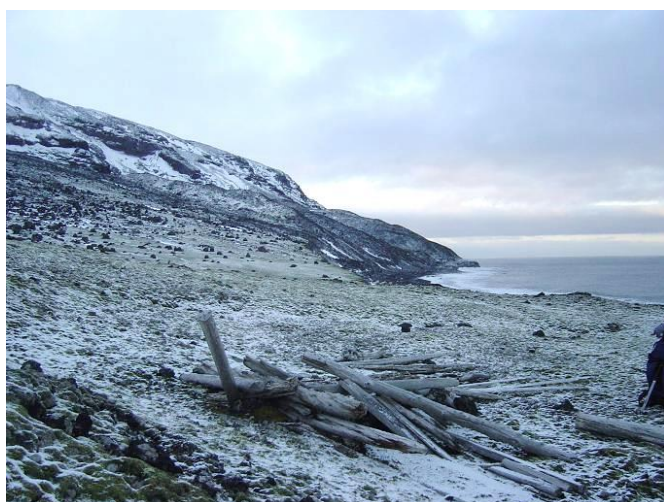
*Annahytta? Bilde fra Johan Hustadnes 2.3.2003*

Annahytta (Camp Anna) ble bygd etter sigende ved Nordvestkapp høsten 1926 av besetningen fra Eldste Metten og ble oppkalt etter kona til stuerten. Den var bygd av rekved og kledd med papp. Den var uten ovn og hadde plass kun til en eller to personer. Den ble beskrevet som «meget dårlig» i 1930, «liten, skral og falleferdig» i 1969. I 2003 ble det rapportert (epost fra Johan Hustadnes til undertegnede 2.3.2003) at restene av en hytte som kunne være Annahytta ligger 2 km sør for Weyprechtbreen der kartet viser «Vakta», en markant klippe i sjøen. Hytta hadde opprinnelig vært ca 1 x 2 m med plankegulv, og det la rester av seilduk og en gammel flaske i restene. Ingen andre hytterester ble funnet langs den strekningen.

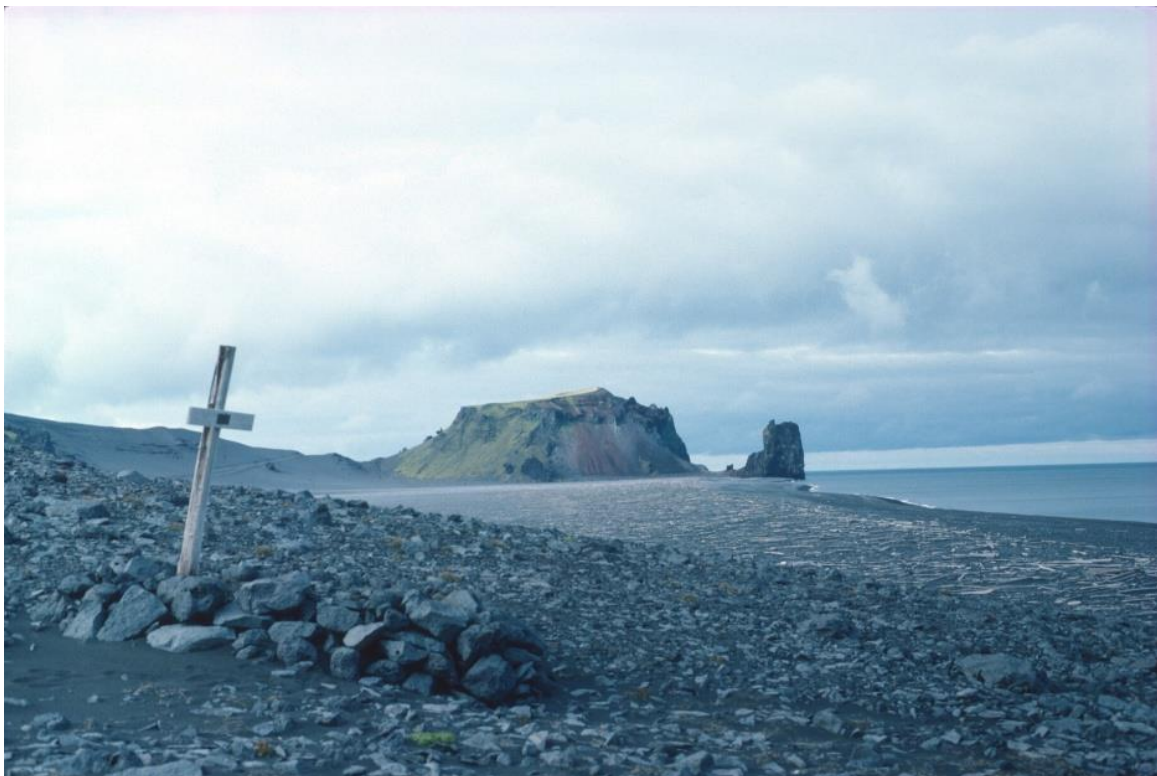
I 1980 var det tre fangstmannsgraver på øya: Sivert Eides fra 1909 ved nordenden av Haugenstranda og gravene til Peder Olsen og Aksel Jakobsen fra 1911 ved Østerrikeren. Eides grav er fremdeles i bra stand. På tidlig 1980-tallet var gravene fra 1911 i dårlig stand, med hodeskallene liggende i dagen. De ble røyset skikkelig ned igjen i 1983 og et stort kors med nye inngraverte navneplater ble satt opp mellom dem. I 2005 raset skråningen ut grunnet bølgeerosjon. Beinrester ble samlet fra stranden i 2006 og lagt i en ny grav på en liten høyde ved inngangen til Maria Muschbukta. Ny felles navneplate ble festet til en stor stein like ved.

*Sivert Eides grav 1986. Haugenstranda og Kvalrossen i bakgrunnen*

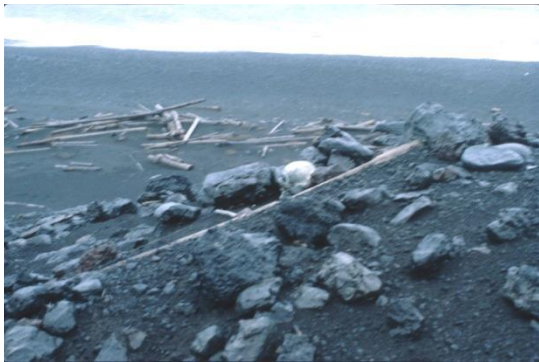
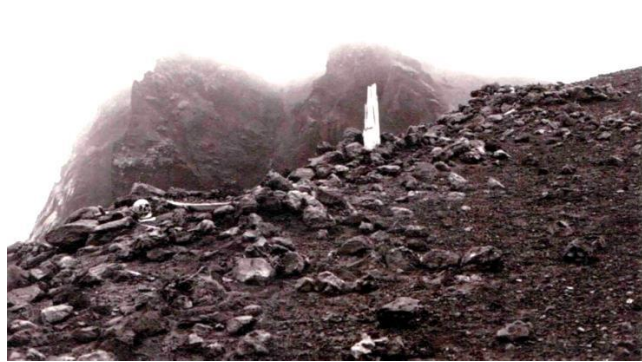
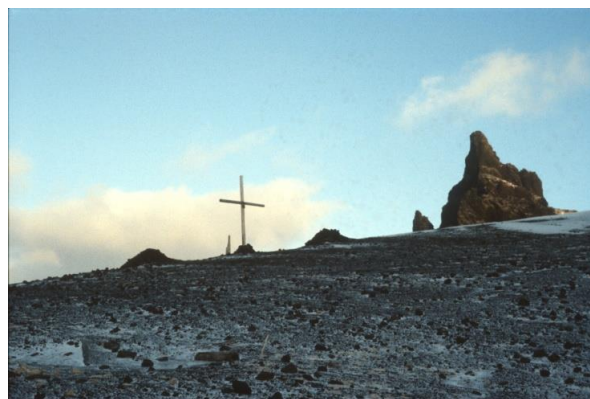
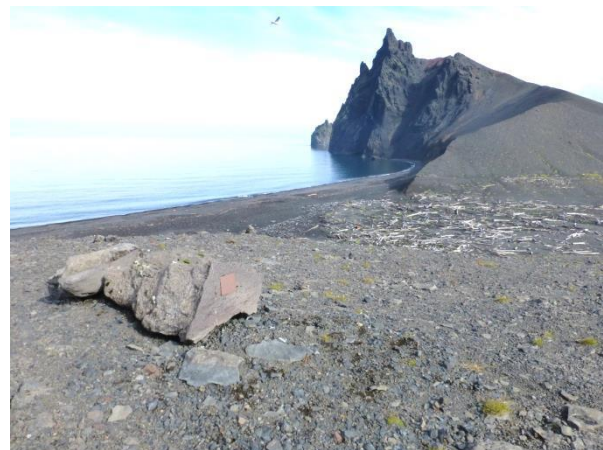
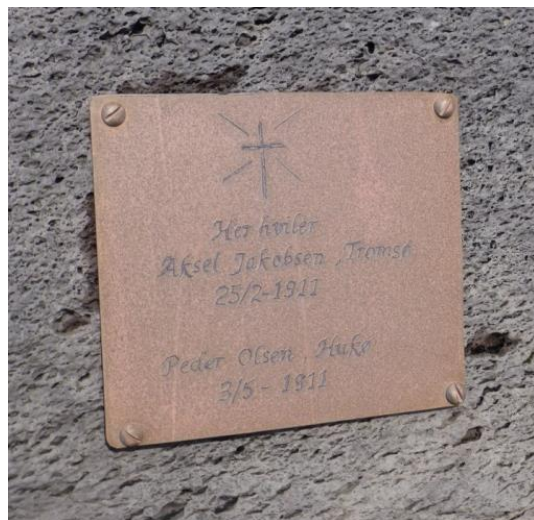
*Gravene ved Østerrikeren i 1980, 1981, 1985 og den nye graven og skiltet i 2014. Restene av Østerrikeren i skråningen i bakgrunnen og tidligere plassering av gravene ses der venstrekanten er borte*

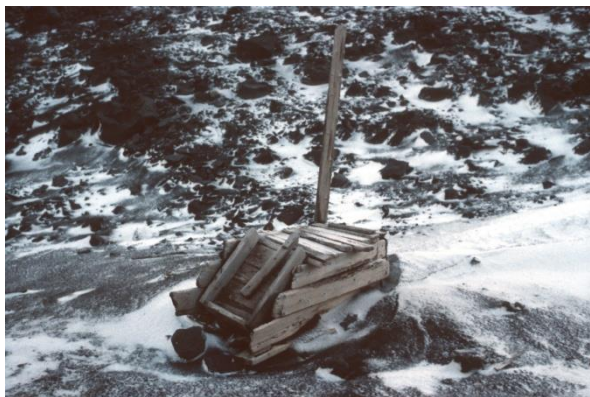
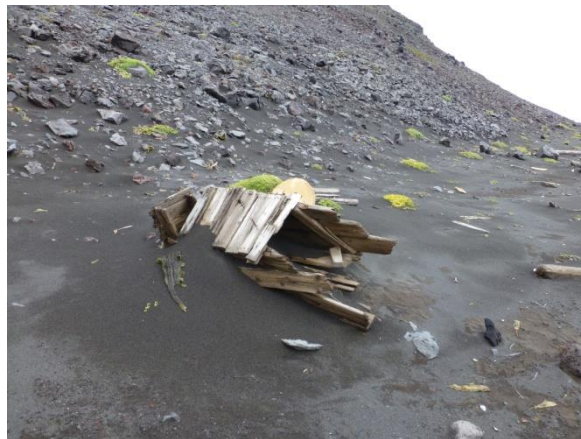
*Kassefelle for rev i Maria Muschbukta i 1985 og 2012*

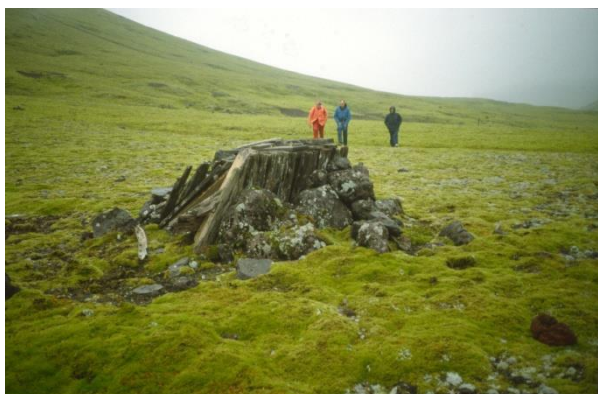
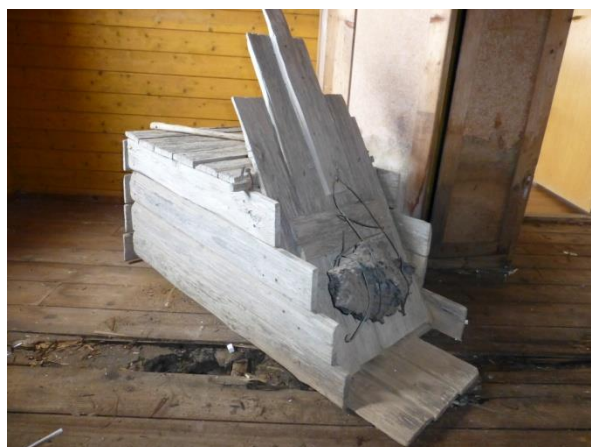
*Revefelle (1988) i Jøssingdalen som var laget under krigen, samt en fra området ved Søyla som er lagret i Kreml, Olonkinbyen 2014*

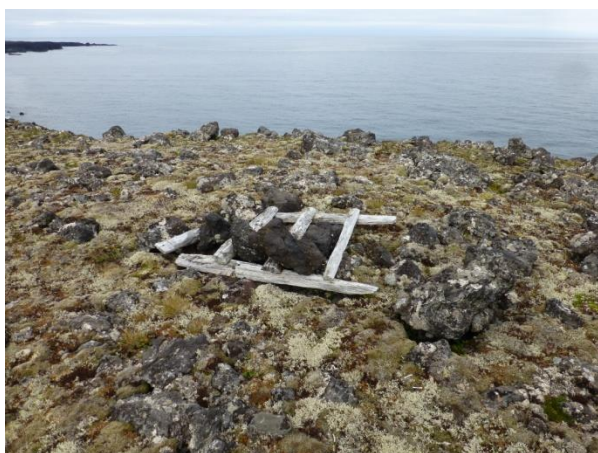
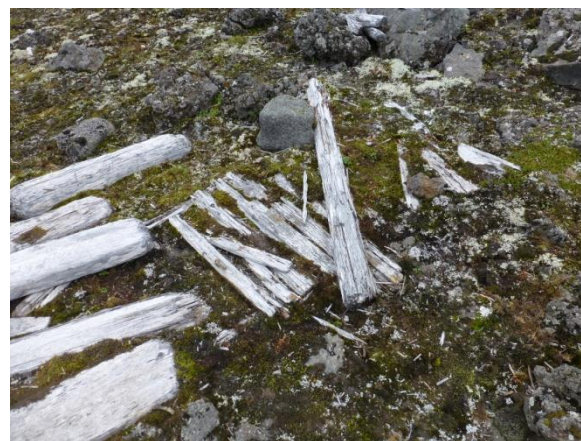
*Lemfeller av "svalbardtype" ved Guineabukta og Titeltbukta 2014*

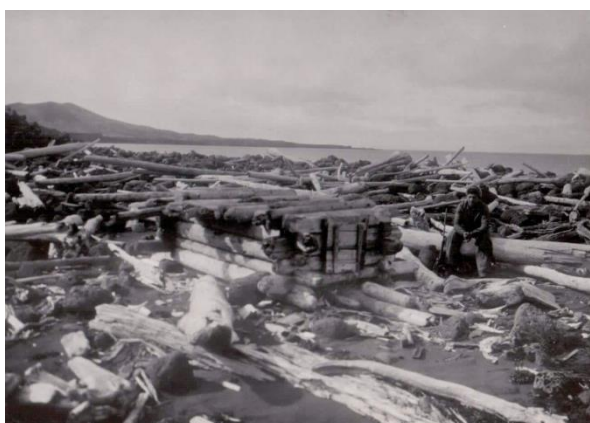
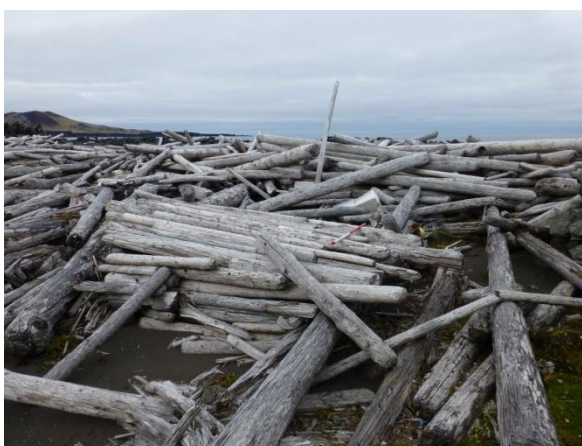
Blant alle tømmerstokkene og drivveden i Guineabukta kan en få øye på en merkelig konstruksjon – et «revehus» laget av fire omfar med drivtømmer og med stokker til tak. Den var opprinnelig 2,5 x 1,5 m og 0,9 m høy og ble bygget av fangstfolk i 1929. Eneste forklaring angående bruken synes å være at den var tenkt å fange, evt. holde fanget, levende rev. Den er nå falt sammen, men er fremdeles gjenkjennbar.

*Revehuset i Guineabukta, t.v. Arne Jacobsen 1930, t.h. Susan Barr 2014*

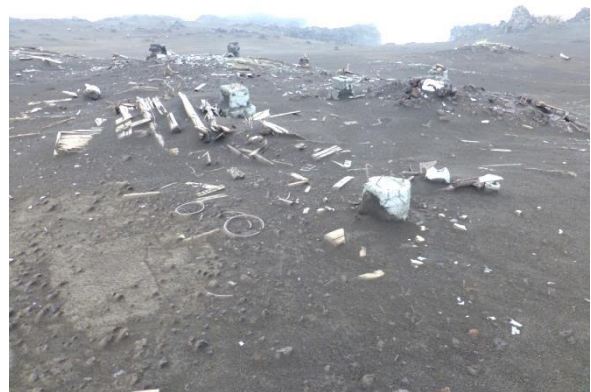
*Rester i 2012*

Stasjonen ble brent og ødelagt i forbindelse med evakueringen høsten 1940. I tillegg ble brukbare materialer brukt til andre installasjoner under krigen. Det er allikevel fremdeles godt synlige rester fra stasjonen, selv om en viss nedbryting skjer. Skinneganganlegget på toppen av brinken ved Jamesonbukta er tydelig degradert siden 1980.

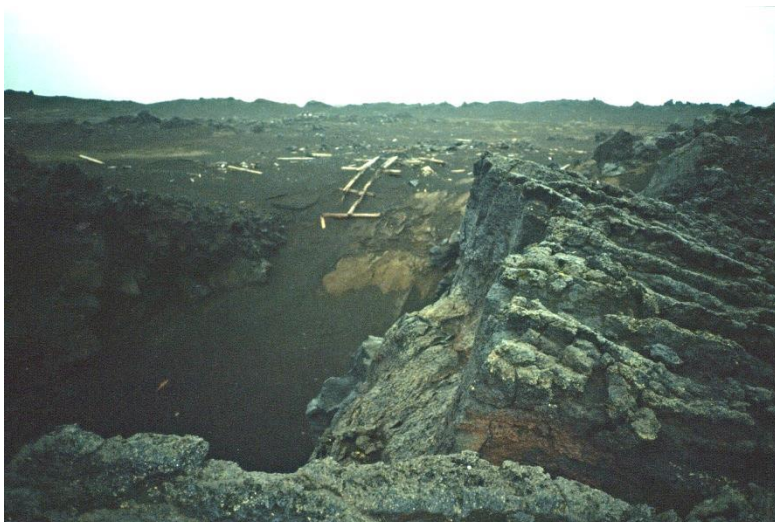
*Skinnegangen fra Jamesonbukta 1988*

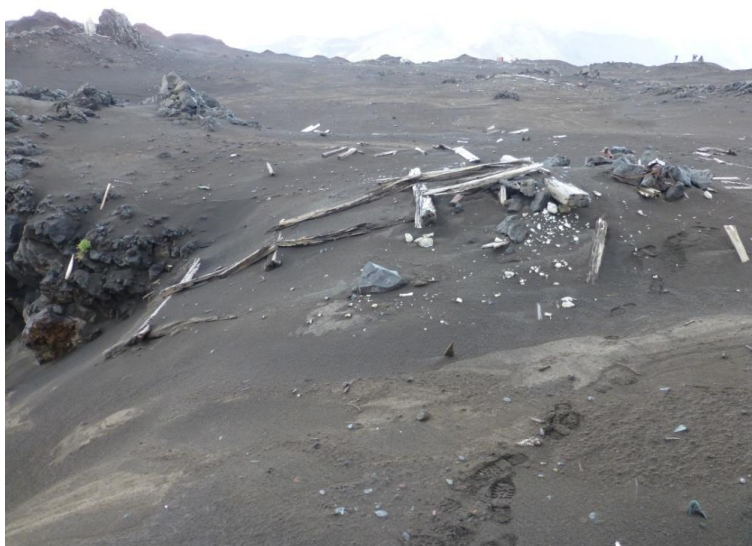
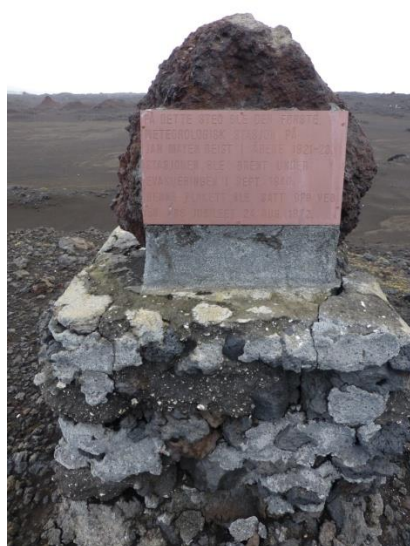
*Toppen av skinnegangen foran med rester fra Eldste Metten i terrenget bak, 2012. T.h. minnetavlen 2012*

En minnetavle over den første meteorologiske stasjonen, som ble avduket på stedet i 1972, ble fornyet i 1985.

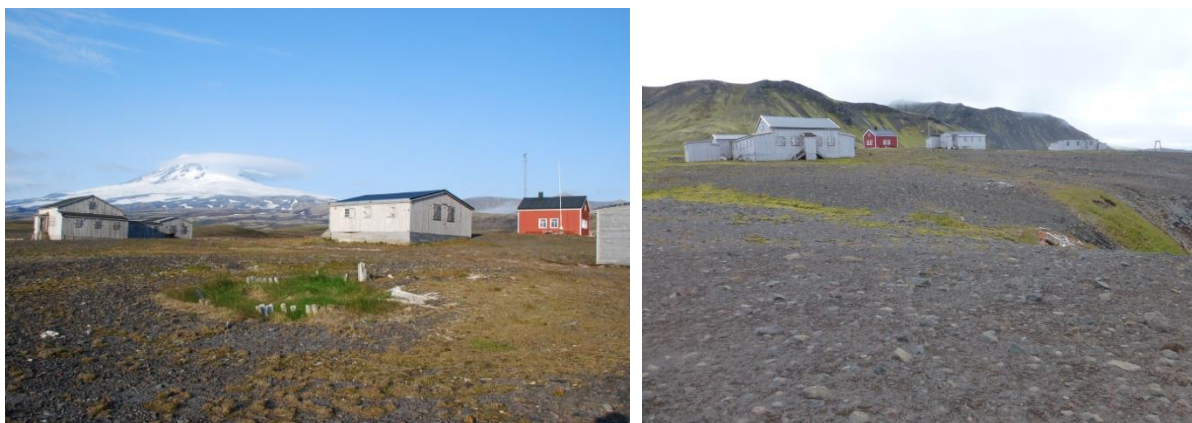
*Gamle Metten i 2008 og 2014*

Høsten 2016 utarbeidet Riksantikvaren ved Susan Barr og Siri Hagen en oppmålings- og tilstandsrapport for Meteorologisk institutt ved Vervarslinga for Nord-Norge som grunnlag for innvendig restaurering av hovedhuset på Gamle Metten. Det er å håpe at arbeidet lar seg utføre i nærmeste fremtid og at bygningen deretter vil kunne brukes av besøkende.

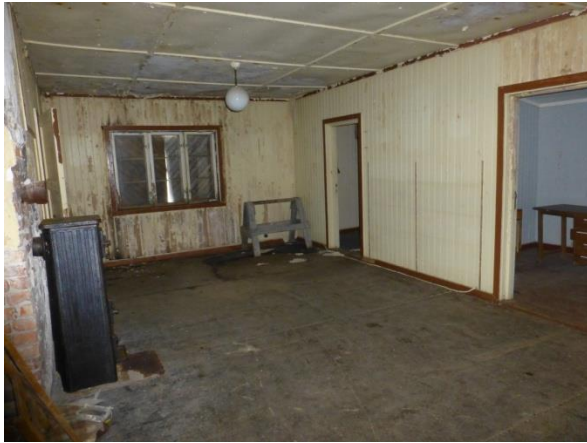
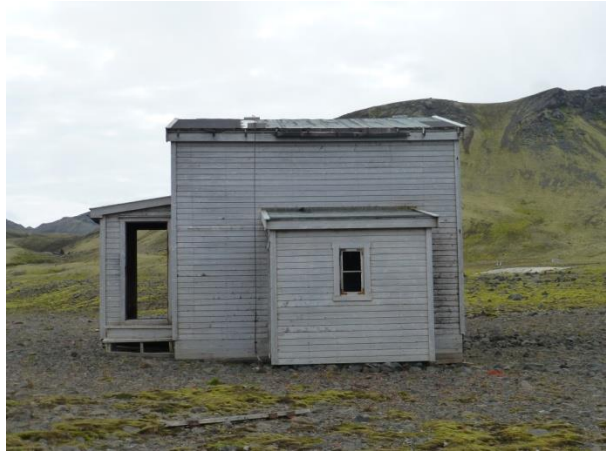
I 1980 var bygningene fremdeles i relativt god stand, bort sett fra grisehuset/lageret ved taubaneanlegget. Denne ble imidlertid restaurert med bl.a. nytt tak i 1985 med midler fra det som den gangen het Kulturvernet for Svalbard og Jan Mayen (nå en del av Sysselmannens miljøetat for Svalbards del og Riksantikvaren/Fylkesmannen i Nordland for Jan Mayen). Alle bygningene ble beiset og gjort tette. Forfall gikk imidlertid videre etter dette og den tilfeldige innsatsen som nå gjøres er konsentrert om hovedhuset. I årene 2004-06 forsøkte Jan Mayen-veteraner å tette hovedhuset med nye vinduslemmer og legging av ny papp på taket, og mannskap på Jan Mayen la på papp igjen i 2008. Værforholdene har vist at det er vanskelig å holde taket tett allikevel og i 2014 organiserte Riksantikvaren i samarbeid med Met.inst. v/Vervarslinga for Nord-Norge en større innsats med utskifting av råttent takmateriale (særlig over kullbingen) og tekking med plater. Det er ønskelig å gå videre med reovering av hovedhuset innvendig slik at det blir lettere å besøke og for forsiktig bruk – for eksempel kunne det være en fotoutstilling som viser noe av livet ved stasjonen mens den var i bruk. Sondeballonghuset bør også kunne restaureres.

*Dagligrommet i hovedhuset t.v. og sondeballonghuset t.h., 2014*
