# Jan Mayens kulturminner

## 1980-2016

Rapport ved Susan Barr

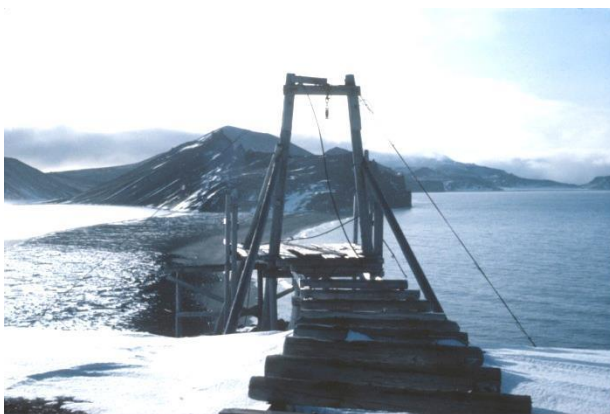
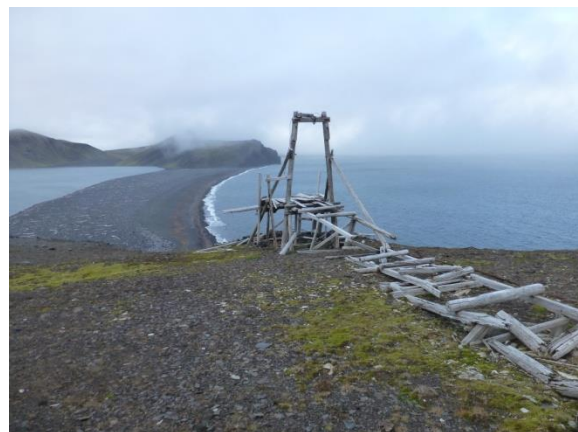
**Taubanen** fra Bommen til toppen ved Gamle Metten var relativt intakt i begge ender i 1980. Det har vært store endringer i Bommens utforming siden da og den nedre enden av taubanen er forsvunnet. Erosjon fra sjøsiden mot anlegget på toppen tiltar og truer nå å ta med det som står igjen. Restaurering av anlegget der ville nødvendigvis måtte innebære å flytte det, dvs å lage en kopi et annet sted og dette anbefales ikke. Skinnegangen fra toppen av taubanen og mot hovedhuset ble skadet av uoppmerksom kjøring i 2013. Dette ble påtalt av Riksantikvaren.

*Taubanetoppen i 1983 og 2014*

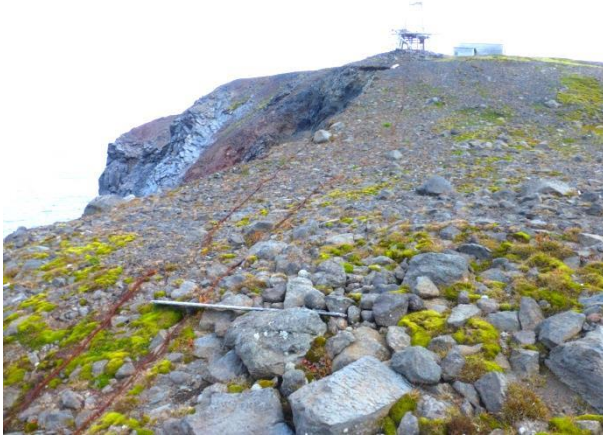
*Erosjon eter seg innpå 2014*

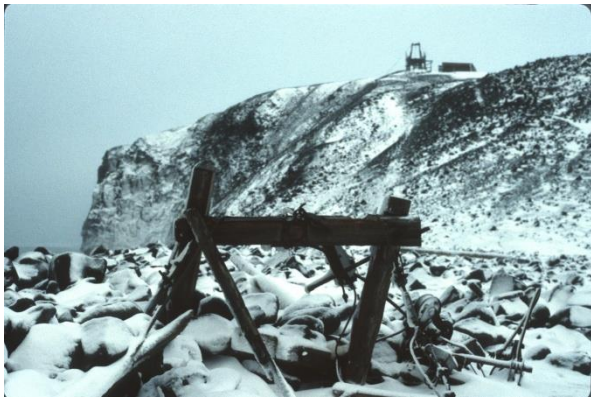
*Taubaneenden på Bommen og skinnegangen til hovedhuset i 1985*

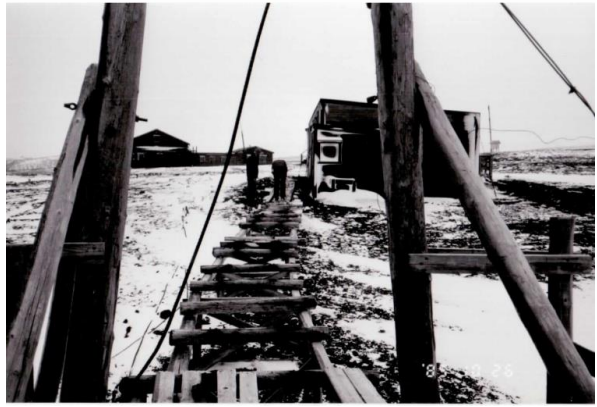
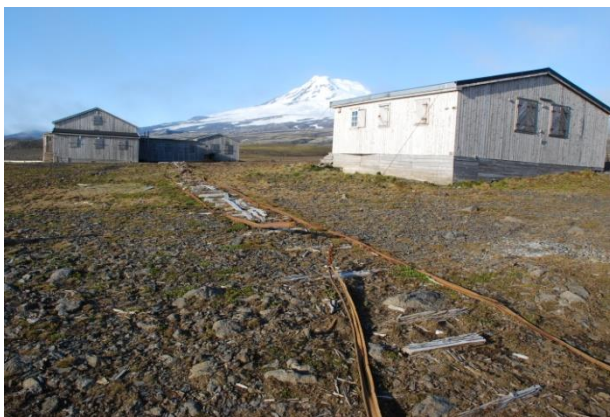
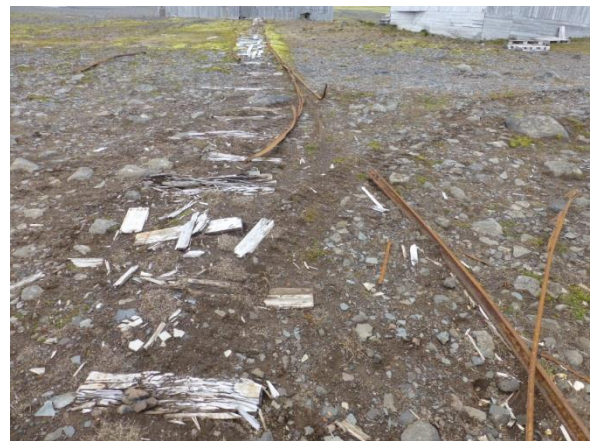
*Skinnegangen i 2008 og 2013. Hovedhuset til Gamle Metten bak til venstre*

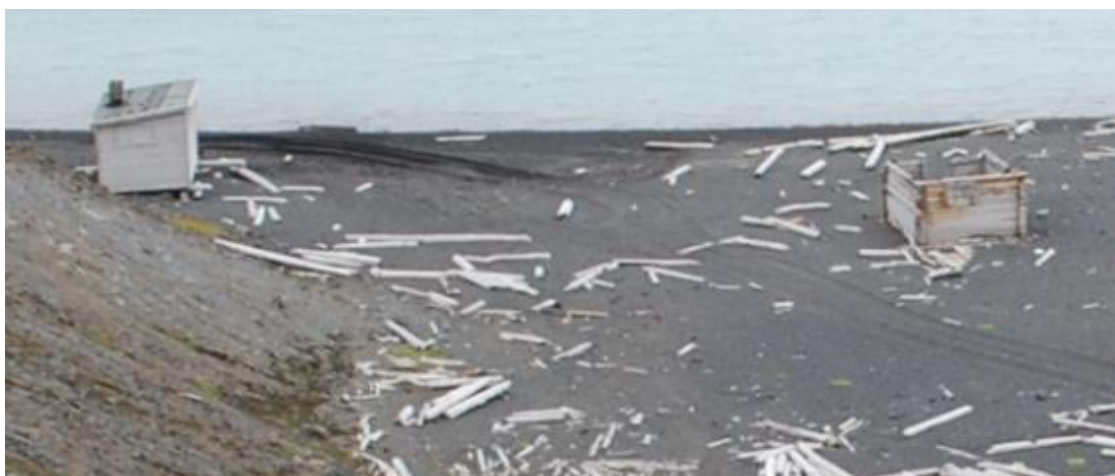
Det står en badstu og et naust fra Gamle Mettens tid ved Nordlaguna nedenfor Gamle Metten. Den laftede badstuen var fremdeles i stand, men uten tak, i 2008, men var falt sammen i 2014. Det hender at vannet i lagunen når helt frem til bygget.

*Naust og badstu ved Nordlaguna fra Gamle Mettens tid. 2008*

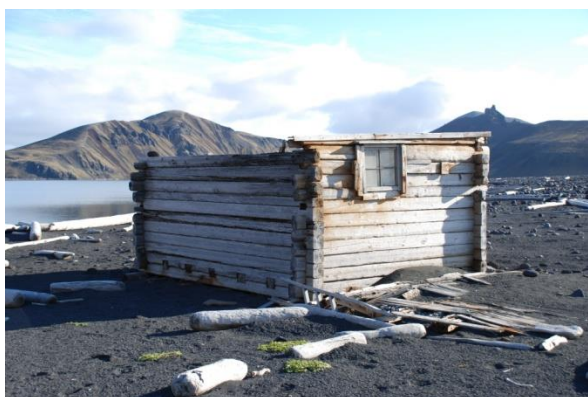
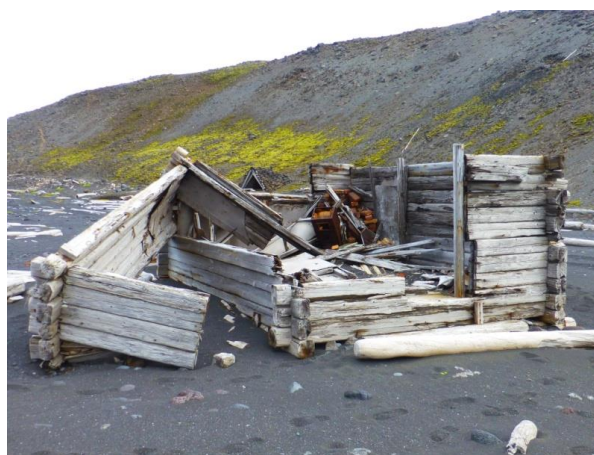
*Badstu fra Gamle Mettens tid fotografert i 2007 og 2014*

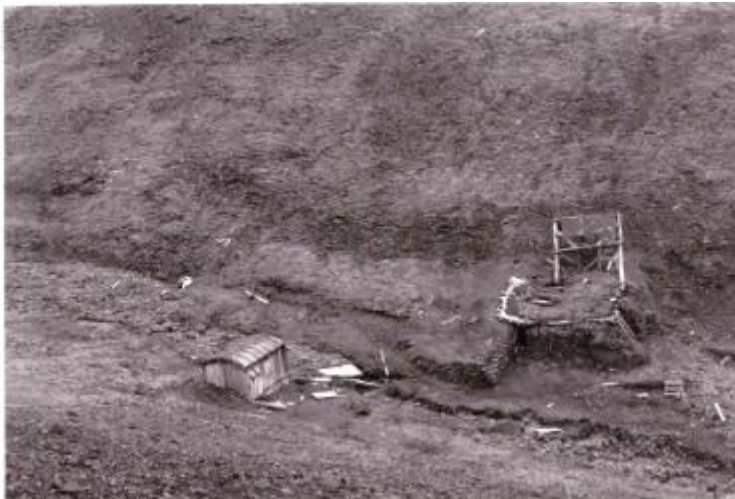
Garnisonens hovedhus ble plassert tidlig i 1941 i Stasjonsdalen og var et 19 m langt og 7 m bredt engelsk prefabrikkert brakkehus på et fundament av drivtømmer med et stort, åpent rom under. Stall og grisehus ble bygget i nærheten. Det meste av hovedstasjonen ble fjernet under opprydningsaksjoner i 1969 og 1975. Det som sto igjen i 1980 var imidlertid en god del mer enn det en ser i dag.

*Hovedstasjonen i 1981*

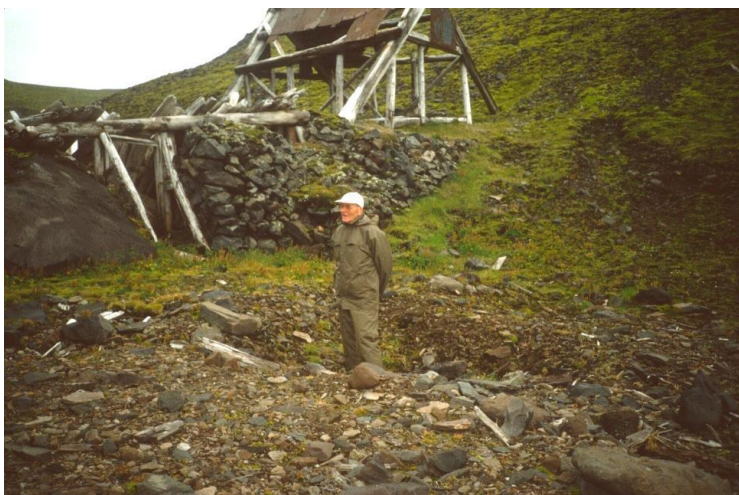
*Kokk under en del av garnisonsperioden,*

*Martin Vidnes, står i restene av kjøkkenet på hovedstasjonen i 1988*

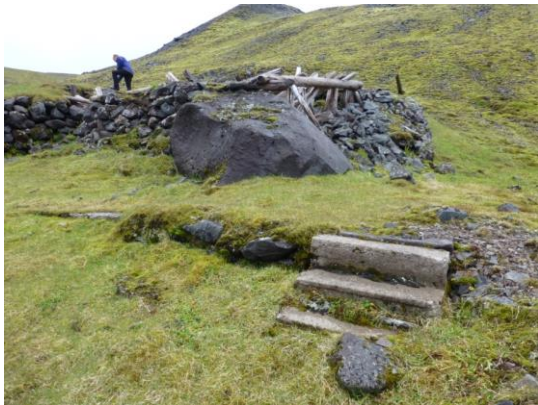
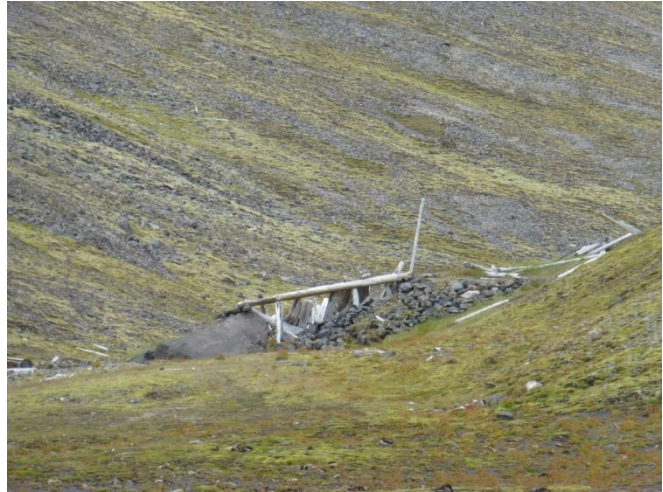
*Rester i 2012 og 2016*

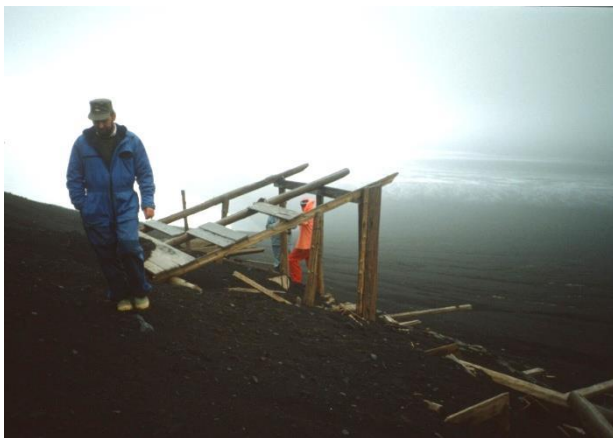
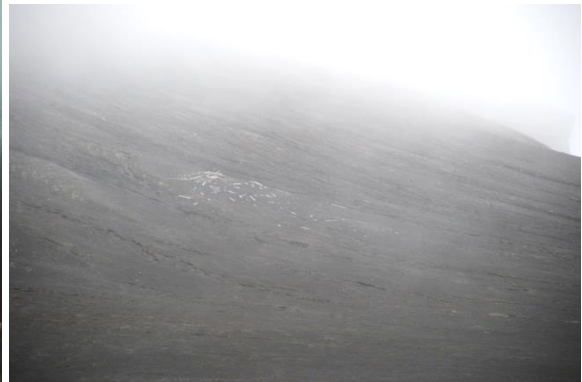
Også i 1941 ble en liten vakthytte satt opp på nordsiden av Eggøya, vekk fra sjøen, og med et vaktårn på toppen. I 1980 lå restene i den meget bratte skråningen med løsstein. En kunne se rammen av en liten bygning på en grunnmur av betong. Det er lite igjen i dag.

*Stillingen på Eggøya 1988 og 2007*

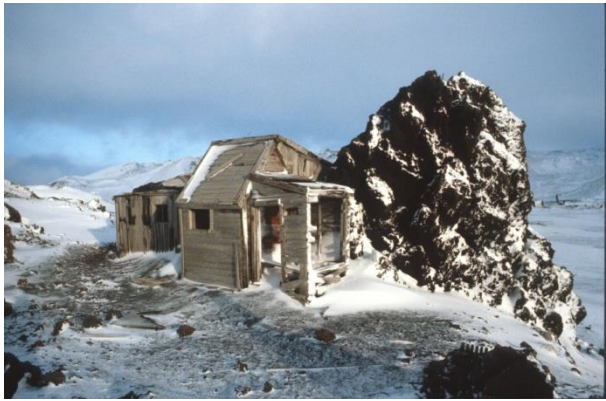
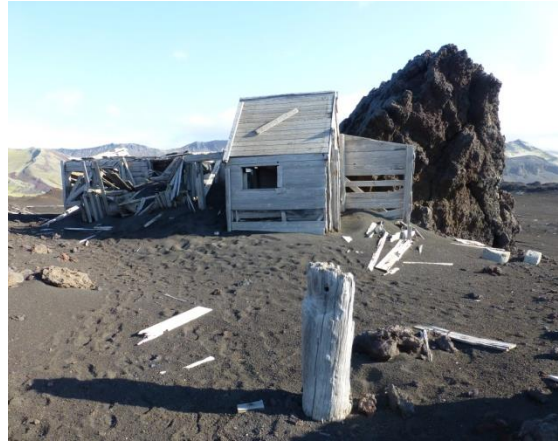
Ved Eldste Metten kan en se fundamentet til en maskingeværstilling og en vakthytte av plank. Hytta var i dårlig stand i 1980, full av sand, taket hadde ramlet inn og nesten all pappkledning var borte. I dag er den svært forfalt. Muligens kunne den midtre (høye) delen tettes igjen og brukes til ly for turgåere.

*Vakthytta ved Eldste Metten i 1980 og 2014*

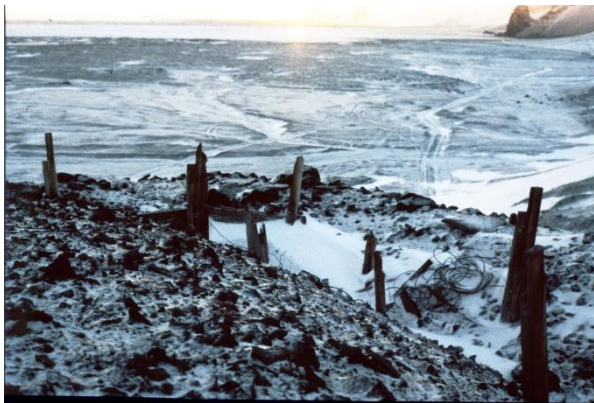
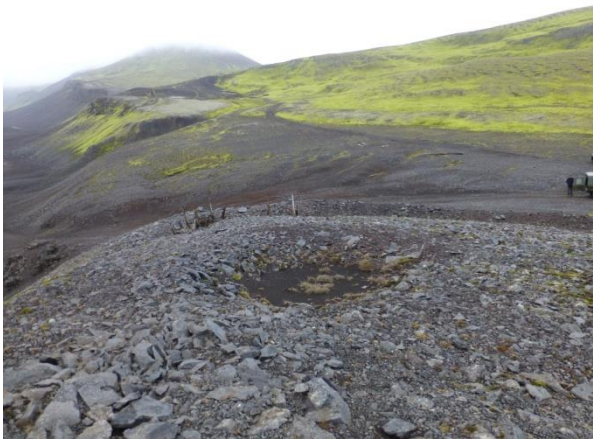
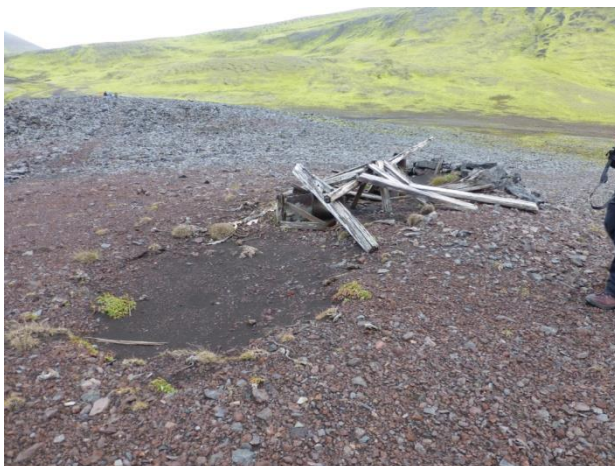
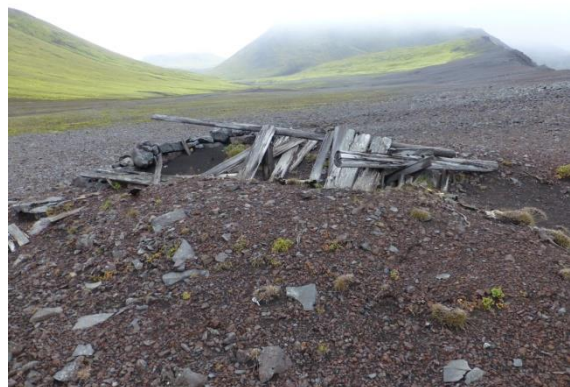
Langs Brinken kan en se restene av luftvernstillingene med gangstier mellom dem. Det er ikke store endringer i tilstand siden 1980.

*Vaktpost ved inngangen til Jøssingdalen (øverst) i 1985 og 2012 og stillinger på Brinken i 2012 (nederst)*

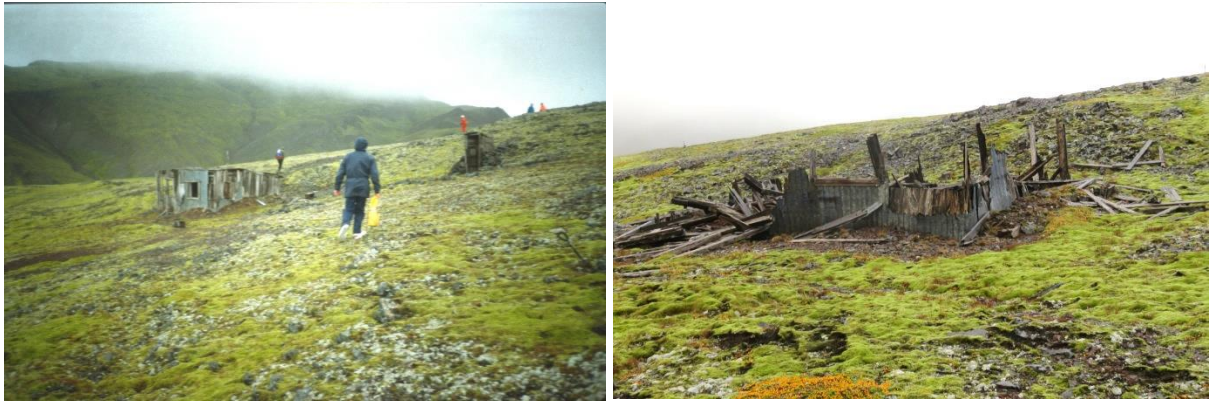
Rester av en forlegningshytte øverst langs Brinken var ganske godt bevart i 1988. Den er nå falt sammen.

*Forlegning for kanonstilling ved Brinken 1988 og fotografert av Rune Leirvik i 2016*

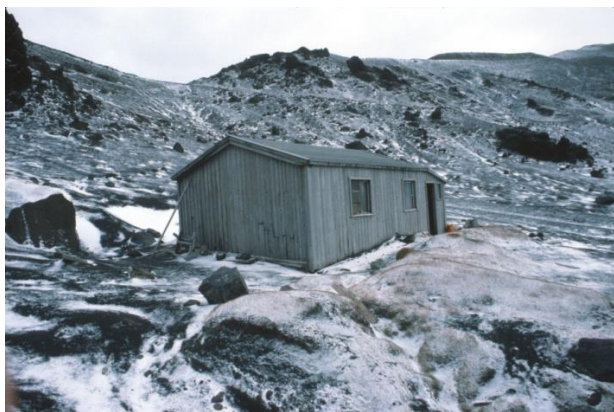
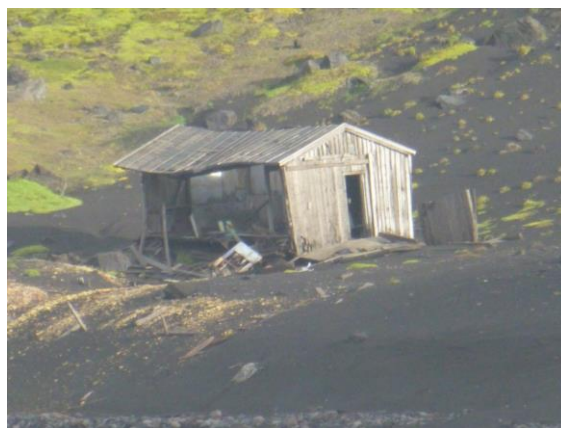
Sommeren 1942 ble det bygget en større **vakthytte** for seks mann i østenden av Kvalrossbukta. Den var av bindingsverk, ca 6,5 x 5 m, med stående, umalt panel og vanlig skråtak. En delvegg gikk delvis opp til mønet. Gule hollandske murstein fra hvalfangstrestene i Kvalrossbukta ble brukt som brannmur rundt ovnen. Personalet fra Gamle Metten la nytt tak og satte på bordkledning sommeren 1950 og samme høst ble det bygget vindfang. Inngangen var nå gjennom bislaget og selve hytta var inndelt i tre rom. Det største rommet ble brukt som «museum» på 1960-tallet og hytta ble hetende Hvalrossmuseet. Samlingen ble flyttet derfra til Olonkinbyen i 1969 for bedre sikring. Hytta ble reparert av Nicolaysen og Barlaup fra Olonkinbyen sommeren 1984 og var i god stand i 1985. I 2007 var den meget forfallen og den er nå ruin. Bl.a. rullet en stor stein ned fra skråningen bak og tok bakveggen.

*”Hvalrossmuseet” i Kvalrossbukta 1980 og 2012. På bildet t.h. ses de gule mursteinsfragmentene foran hytta*

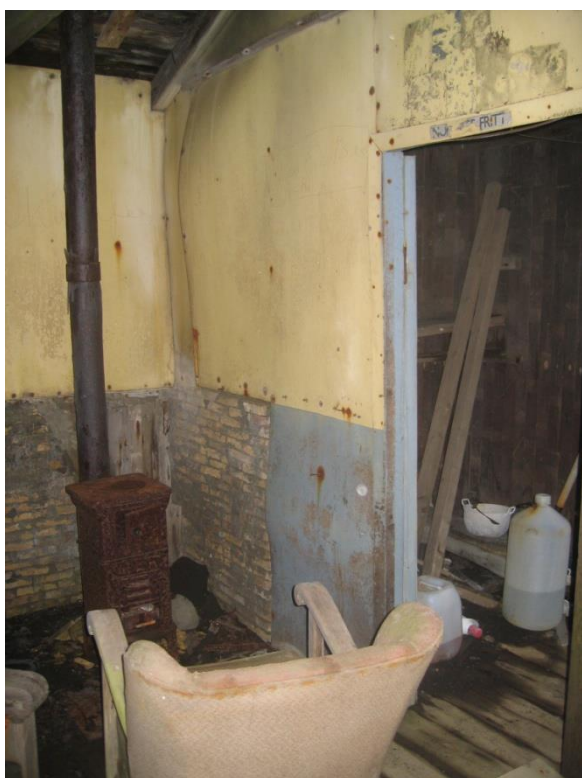
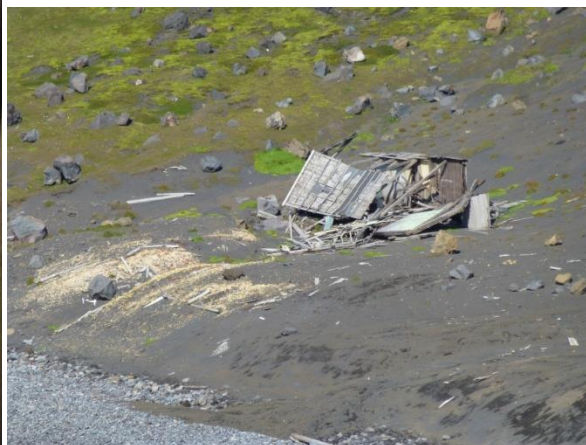
*T.h. Interiøret i 2006 med ”Norge er fritt” over døren.*

*Ruinen i 2014*

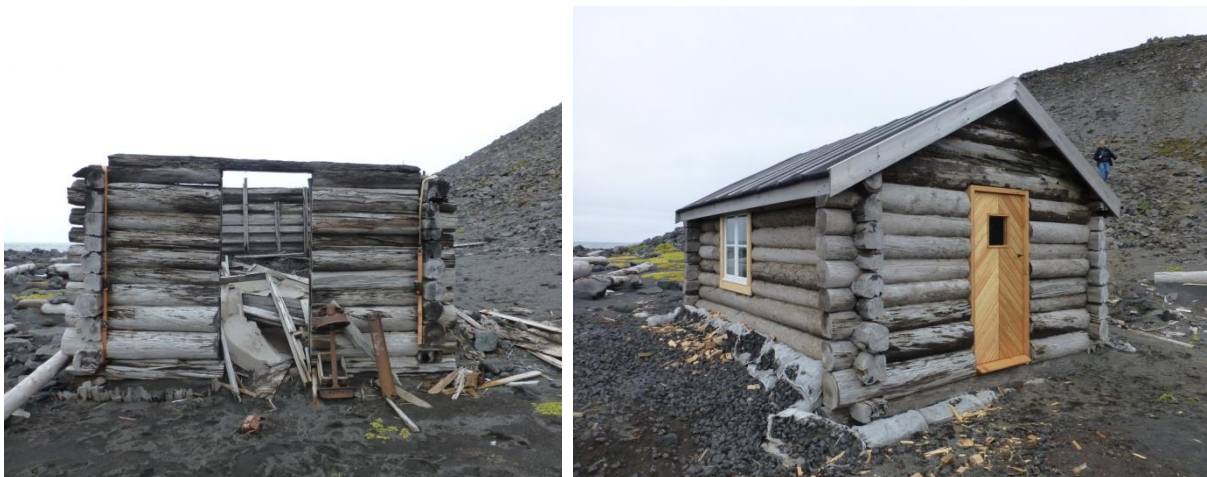
*Badstuen i 2013 før restaurering og etter restaurering i 2016*

av badstuen i 2014 og ferdigstilling i 2016, da ny dør og nytt vindu kom på plass. Badstuen skal kunne brukes, dog ikke til opprinnelig formål.

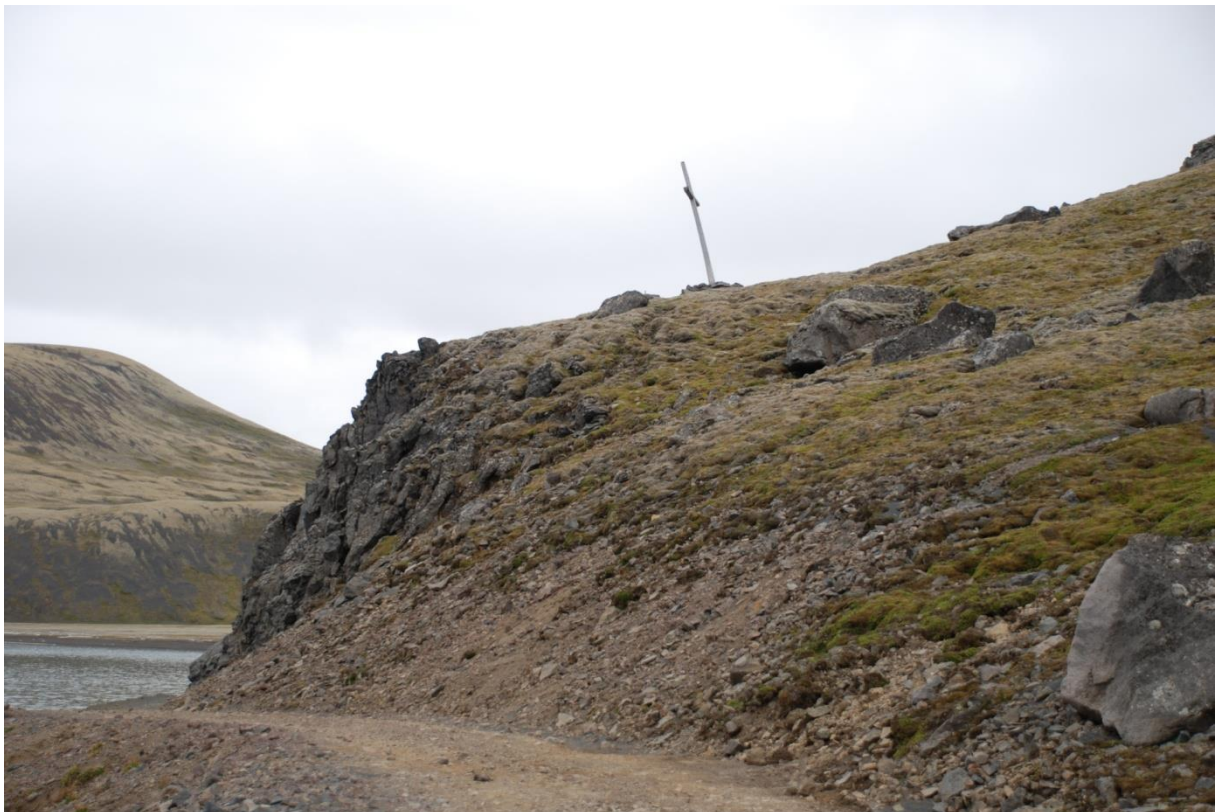
**Minnekors over soldat Kristen Tveiten** er laget av drivtømmer og står i en steinrøys ti meter ovenfor veien der den svinger inn ved Nordlagunas sørøstre ende. Korset er 4 m høyt. På plaketten står: *Soldat Kristen Tveiten Vestfold druknet i lagunen den 7. juli 1943 dine kamerater*. Korset står litt skjevt nå og bør stabiliseres etter hvert.

*Under: Minnekorset i 2007*

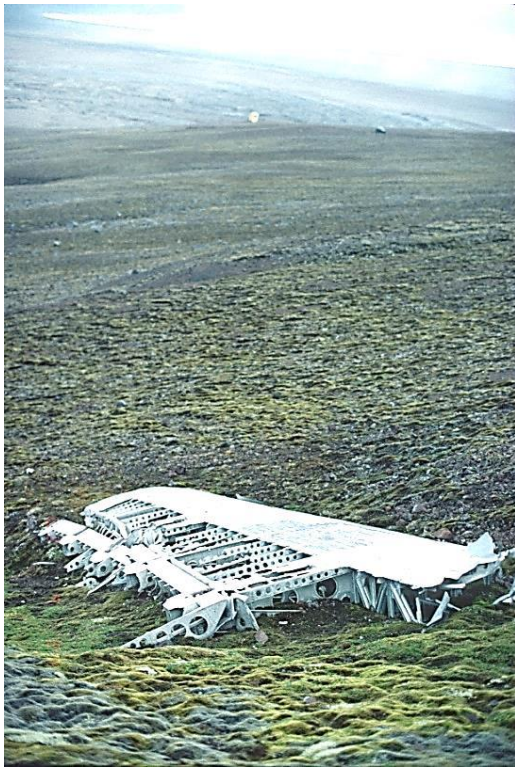
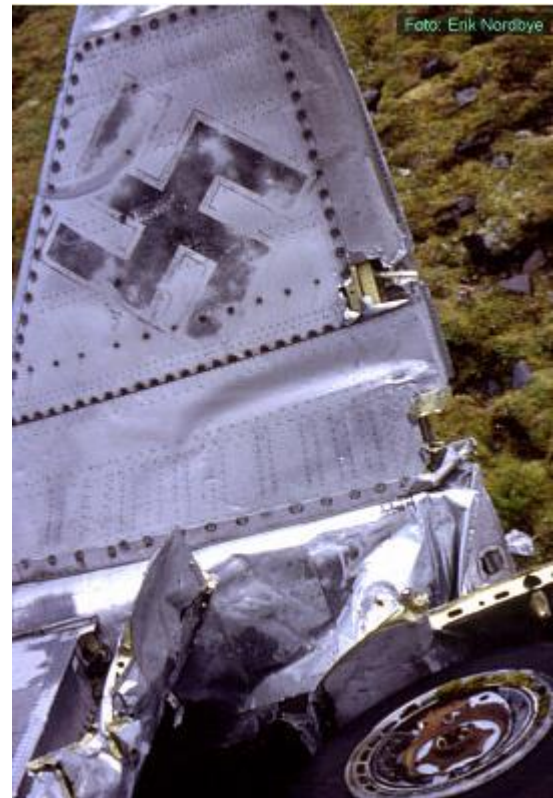
Vrakene av to tyske fly fra krigen ses fremdeles på Danielssenkrateret og Flykollen ved Kapp Wien og de blir stadig mer nedbrutt av vær og vind. Begge er fredet i medhold av loven om naturreservat fra 2010.

*Flydel på Danielssenkrateret 2002 og vraket på Flykollen ved Kapp Wien på 1970-tallet. Foto t.h.: Erik Nordbye fra websiden til Ishavsforeningen Jan Mayen (<http://ihf-jan-mayen.org/flykollen/nordbye.html> )*

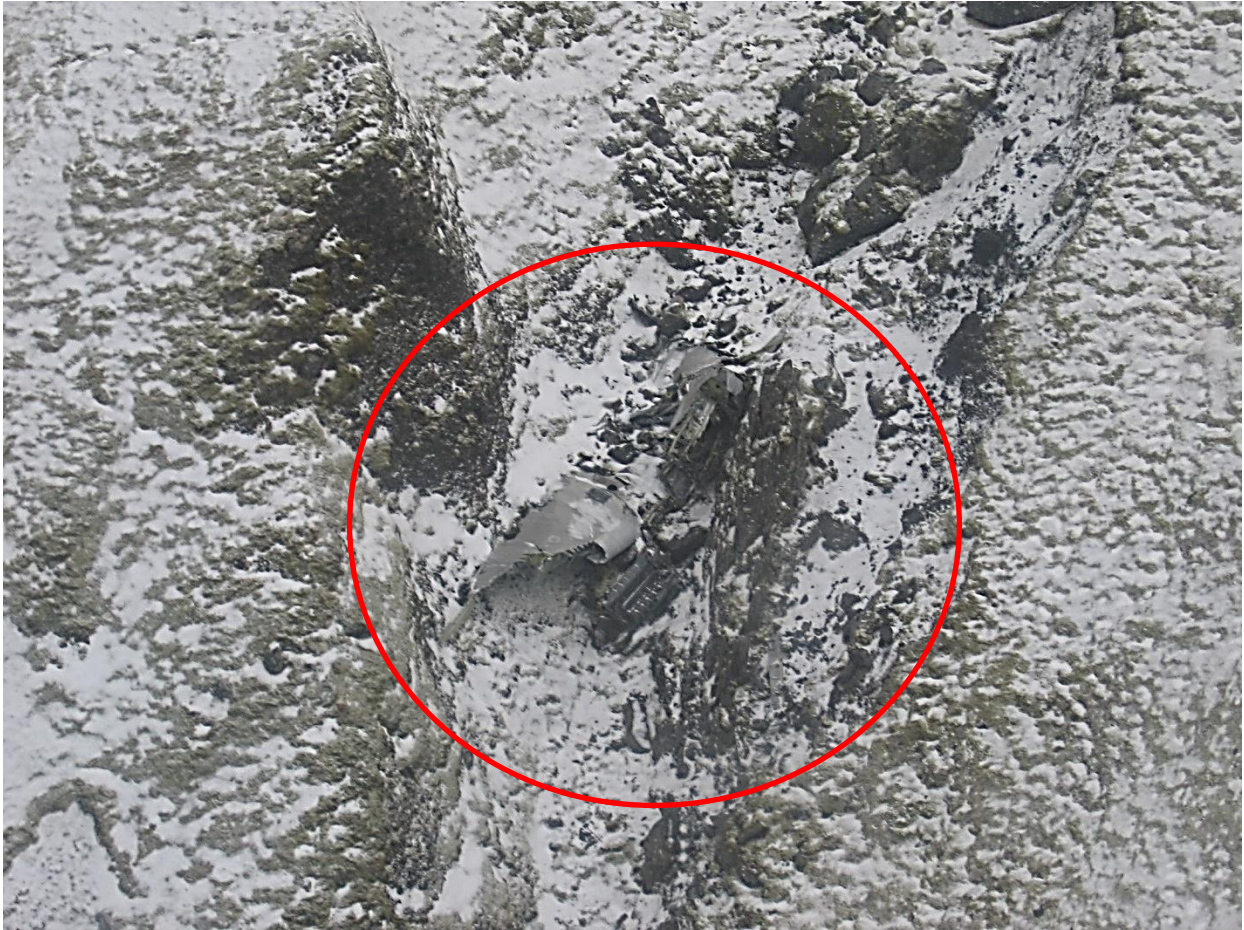
*Flyraket ses hengende i fjellsiden ved Kapp Wien i 2006. Bilde tatt fra helikopter horisontalt mot fjellsiden*

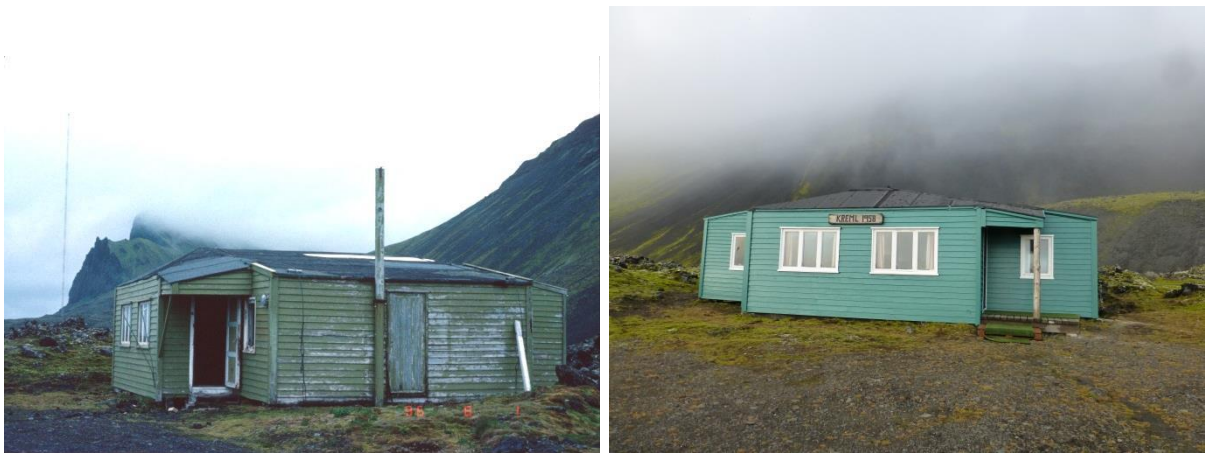
Kreml er den siste brakken fra anleggstiden 1958-1960 som fremdeles står i Olonkinbyen. Forsvaret har flere ganger ønsket å sanere den, men denne forfatteren er blitt bedt like mange ganger av Jan Mayen-ansatte og veteraner om å få den bevart. Den er ikke fredet av Riksantikvaren, noe som tilsier nasjonal viktighet, men er erklært å være bevaringsverdig ut fra lokalhistorisk tilknytning. Ishavsforening Jan Mayen har forsøkt etter beste evne å holde den vedlike de siste årene og et krafttak ble tatt i 2016 for å få den i riktig god stand. Dens skjebne er ikke avgjort i det lange løpet, men det er håp om at den vil tas i bruk og således gjøre seg fortjent til videre bevaring.

*Kreml i 1996 og 2016*

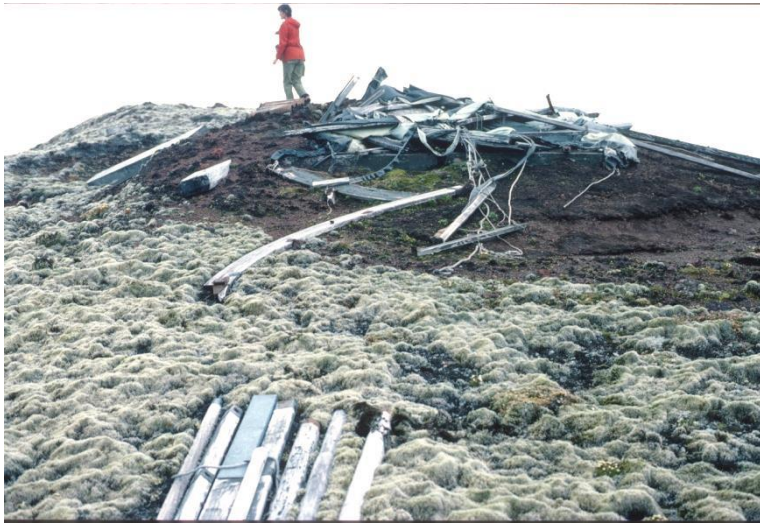
Nedblåste rester av en liten prefabrikkert hytte står helt øverst på den værharde kanten av den utdødde vulkanen Ronden på Sør-Jan. Det er spor av en annen leirplass som ligger mer beskyttet lenger nede og en tydelig sti forbinder de to og går i tillegg rundt kraterranden. Løse gjenstander tyder på amerikansk opprinnelse. Leiren kan dateres til ca 1960. Informasjon om hva dette var viste seg svært vanskelig å få tak i, men det synes nå klart at det

var en amerikansk leirplass hvor Jan Mayens posisjon ble peilet nøyaktig over tid med HiFix i forbindelse med etablering av Loran. Norske myndigheter var muligens ikke informert og amerikanerne kom og gikk direkte til Sør-Jan med båt. Restene blir brutt ned fra år til år på naturlig vis.

Rester på Rondan i 1986

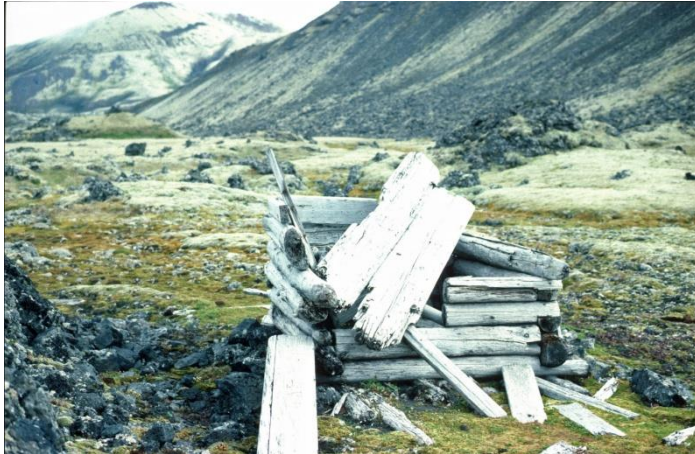
I 1986 kom forfatteren over strukturen avbildet under som sto i Sørbukta. Den ble ikke funnet igjen i 2014 og det har ikke vært mulig å finne informasjon om den.

*Ukjent bygg i Sørbukta 1986*
